## RAPORT DE INVESTIGARE

privind accidentul feroviar produs la data de 08.07.2019 pe raza de activitate a Sucursalei Regionale CF Craiova între halta de mișcare Rădoiești și stația CFR Olteni în circulația trenului de marfă nr.20919-2 remorcat cu locomotiva EC 121, prin atingerea din urmă și tamponarea violentă a trenului de marfă nr.34393-2 ce se afla oprit la semnalul prevestitor Pr Y al semnalului de intrare al stației CFR Olteni, fapt ce a avut ca urmare deraierea a trei vagoane din compunerea trenului de marfă nr.20919-2

*Raport de investigare  
Ediție finală  
30 iunie 2020*

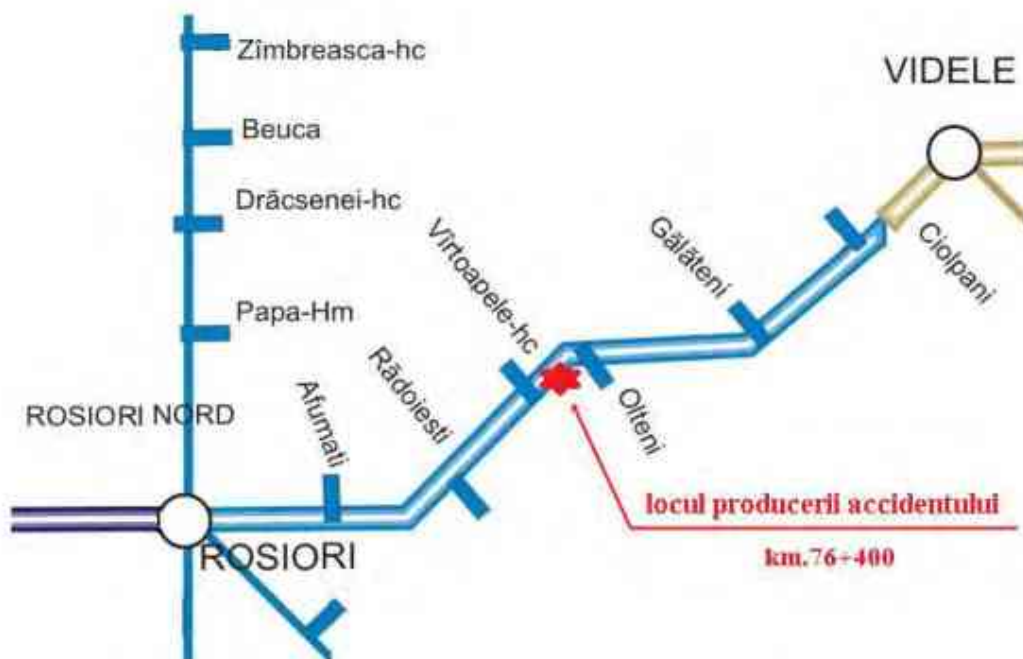
Figura nr.1- locul producerii accidentului

La data de 08.07.2019, la ora 01:28, pe raza de activitate a Sucursalei Regionale CF Craiova, secția de circulație Videle – Roșiori Nord (linie dublă electrificată), între halta de mișcare Rădoiești și stația CFR Olteni pe firul II de circulație, la km 76+400, trenul de marfă nr.20919-2 remorcat cu locomotiva EC 121 (aparținând operatorului de transport feroviar de marfă SC Cargo Trans Vagon SA) a ajuns din urmă și a tamponat violent trenul de marfă nr.34393-2 (aparținând operatorului de transport feroviar de marfă SC Constantin Grup SRL) ce se afla oprit la semnalul prevestitor Pr Y al semnalului de intrare al stației CFR Olteni, fapt ce a avut ca urmare deraierea a trei vagoane din compunerea trenului de marfă nr.20919-2.

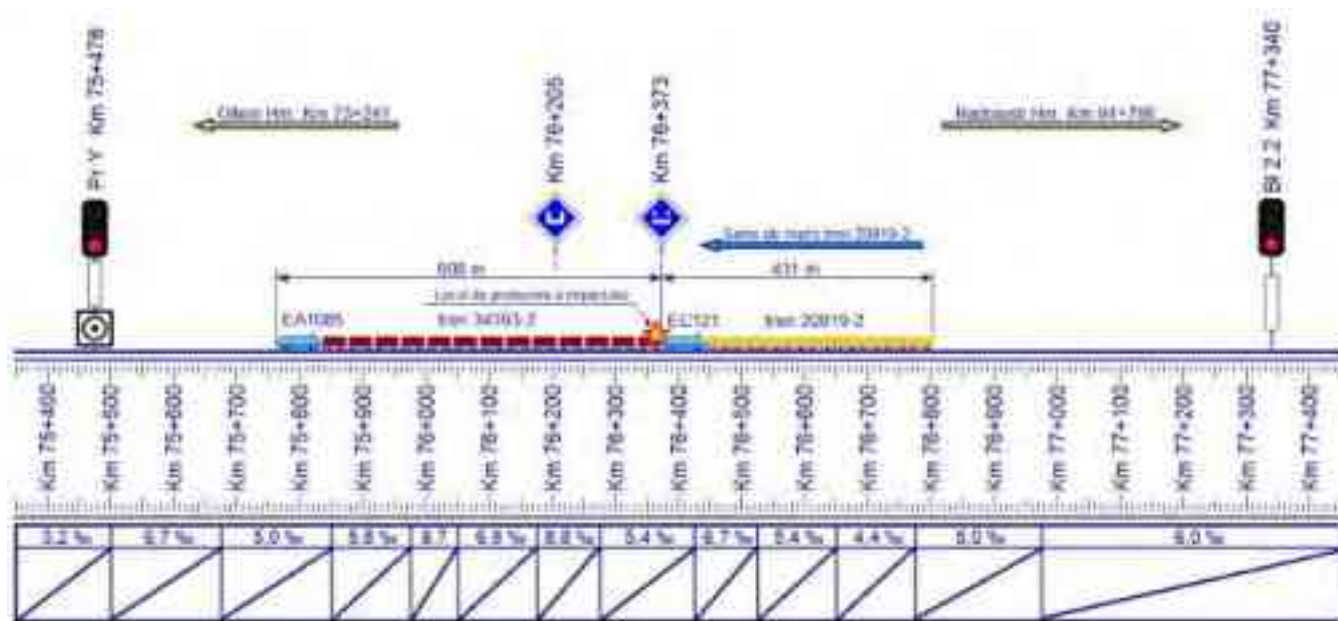
La data de 07.07.2019 trenul de marfă nr.20919-2, remorcat cu locomotiva EC 121 (aparținând operatorului de transport feroviar de marfă SC Cargo Trans Vagon SA) a fost expedit din stația CFR Caracal la ora 22:38 în direcția Roșiori Nord. La ora 01:24 trenul oprește înaintea semnalului luminos de trecere al blocului de linie automat (BL22) care avea indicația „**OPREȘTE fără a depăși semnalul!**”-primul sector de bloc din față este ocupat”. După o staționare de 48 de secunde trenul este pus în mișcare, mecanicul de locomotivă acționează butonul "Depășire Ordonată" la trecerea prin dreptul semnalului luminos de trecere al blocului de linie automat (BL22) după care viteza trenului crește, iar la ora 01:28 la viteza de 29 km/h se produce tamponarea violentă a trenului de marfă nr.34393-2 (aparținând operatorului de transport feroviar de marfă SC Constantin Grup SRL) ce se afla oprit la semnalul prevestitor Pr Y al semnalului de intrare al stației CFR Olteni, fapt ce a avut ca urmare deraierea a trei vagoane (nr.84539305082-6, nr.84539305477-8, nr.84539305098-2) respectiv al 8-lea, al 9-lea și al 10-lea din compunerea trenului de marfă nr.20919-2.

Pentru repunerea pe linie a vagoanelor deraiate la ora 03:20 a fost solicitat trenul de intervenție specializat cu vinciurilor hidraulice aflat în depoul de locomotive Craiova. La data de 09.07.2019, ora 14:15, după finalizarea lucrărilor de repunere pe șine a materialului rulant deraiat, s-a redeschis circulația pe firul II între halta de mișcare Rădoiști și stația CFR Olteni.
