RAPORT

**privind investigația accidentului feroviar grav produs la
data de 18.12.2019 în stația CFR Ploiești Triaj**

Raport final
7 decembrie 2020

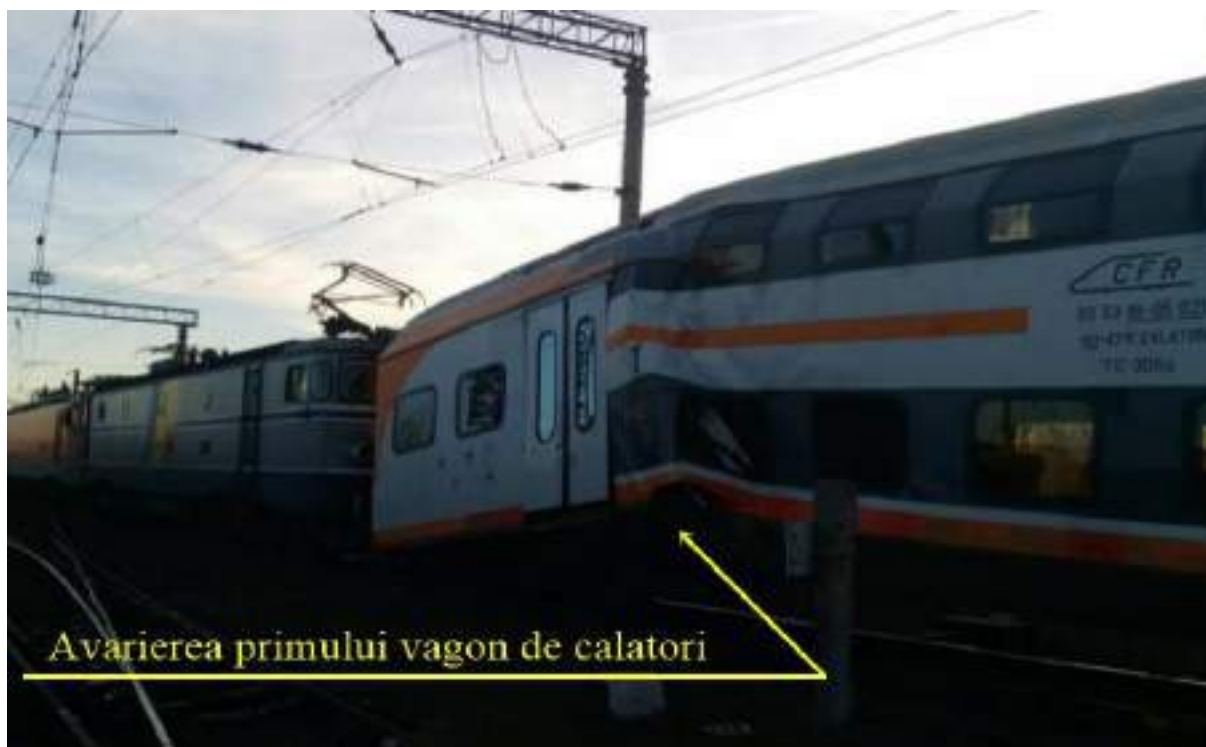
Primul vagon din cuplul TE 006 al trenului de călători nr.5008 a fost deformat și suspendat de a doua osie de la primul boghiu.

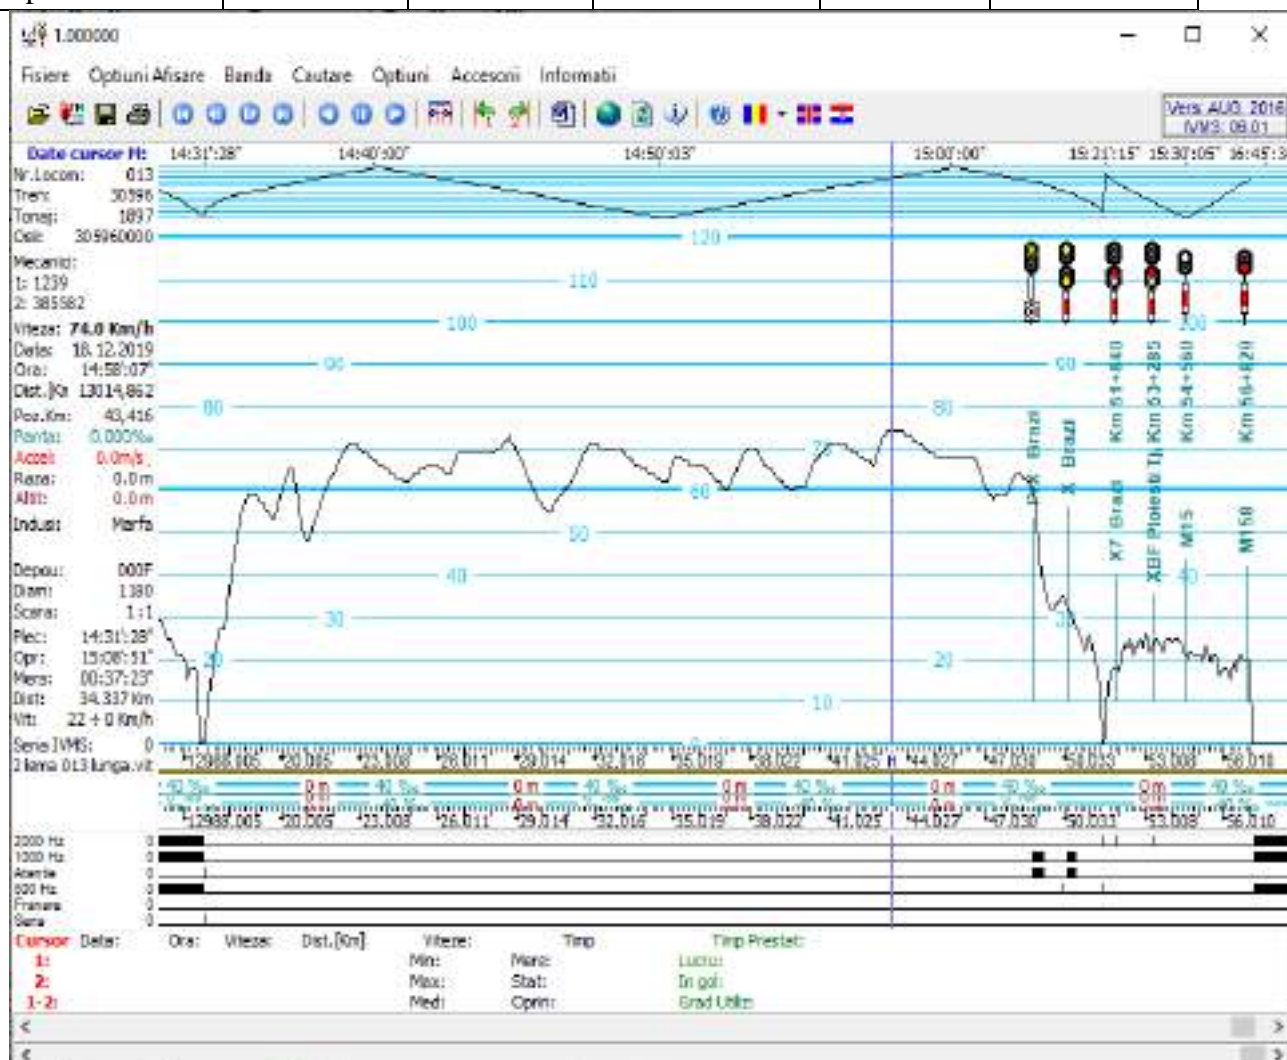
Semnalul	Indicativ	Indicatia	Ora	Poz.Km.	Viteza [Km/h]
Prevestitor Brazi	Pr.X	Galben clipitor	15:03':01"	48+809	61
Intrare Brazi	X	2 lumini galbene	15:05':10"	50+144	32
Oprire Brazi	-	-	15:08':51"	51+451	0
Plecare Brazi	-	-	15:21':15"	51+451	0
Iesire Brazi	X7	Chemare	15:23':06"	51+840	18
Intrare Ploiești Triaj	XBF	Chemare	15:27':00"	53+285	22
Manevra	M15	Alb	15:30':14"	54+560	21
Manevra	M158	Rosu	15:37':16"	56+829	20
Oprire	-	-	15:37':55"	57+039	0

De la plecare din stația Brazi și până la semnalul de ieșire X7 trenul a circulat cu viteza maximă de 18 Km/h.

De la semnalul de ieșire X7 al stației Brazi și până la semnalul de intrare XBF al stației Ploiești Triaj trenul a circulat cu viteza cuprinsă între 17 și 26 Km/h.
