RAPORT DE INVESTIGARE

al accidentului produs la data de 20.12.2019,
pe raza de activitate a Sucursalei Regionale de Căi Ferate Craiova,
între stația CFR Drobeta Turnu Severin Mărfuri și halta de mișcare Valea Albă,
prin deraierea celui de-al 9-lea vagon din compunerea trenului de marfă nr.93818

Raport final
10 decembrie 2020

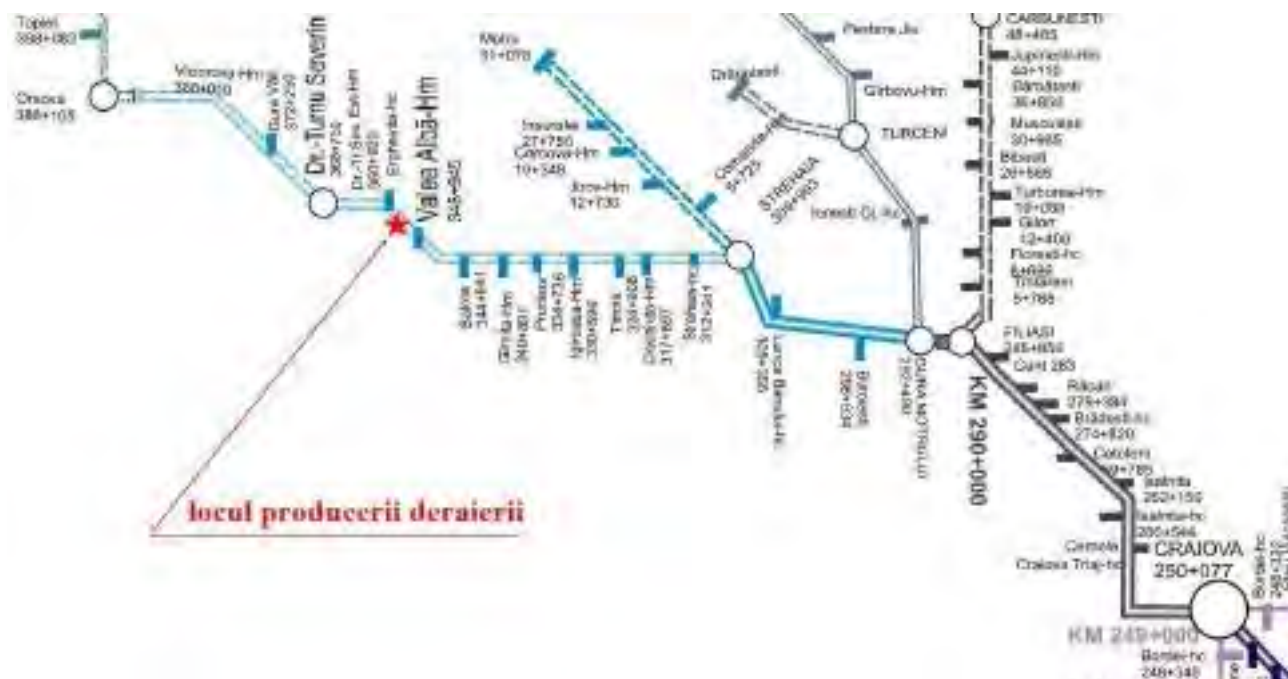
Figura nr.1 – Locul producerii accidentului

Vagonul a circulat în continuare, producându-se deraierea ambelor osii ale celui de-al doilea boghiu, până când, în urma ruperii conductei generale de aer a trenului dintre al 9-lea și al 10-lea vagon, s-a produs frânarea și oprirea trenului după o distanță de 617 m.

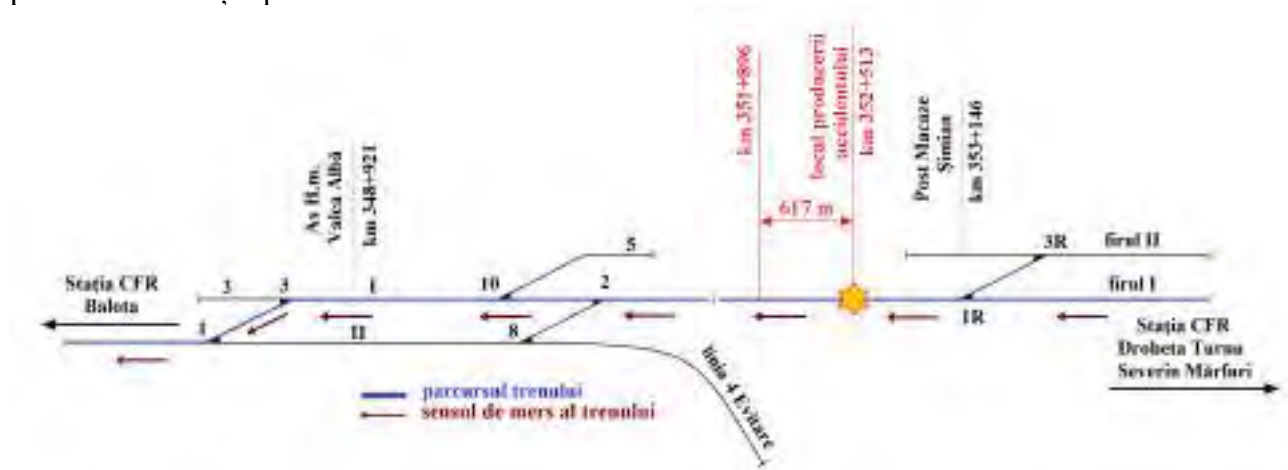
Figura nr.2 – schița traseului pe care a circulat trenul

Vagonul a circulat cu ambele osii ale celui de al doilea boghiu deraiat o distanță de 30 m, după care, în urma ruperii conductei generale de aer a trenului dintre al 9-lea și al 10-lea vagon, s-a produs frânarea și oprirea trenului.

Distanța parcursă de tren, de la punctul în care s-a produs deraierea vagonului al 9-lea și până la oprirea acestuia a fost de 617 m.

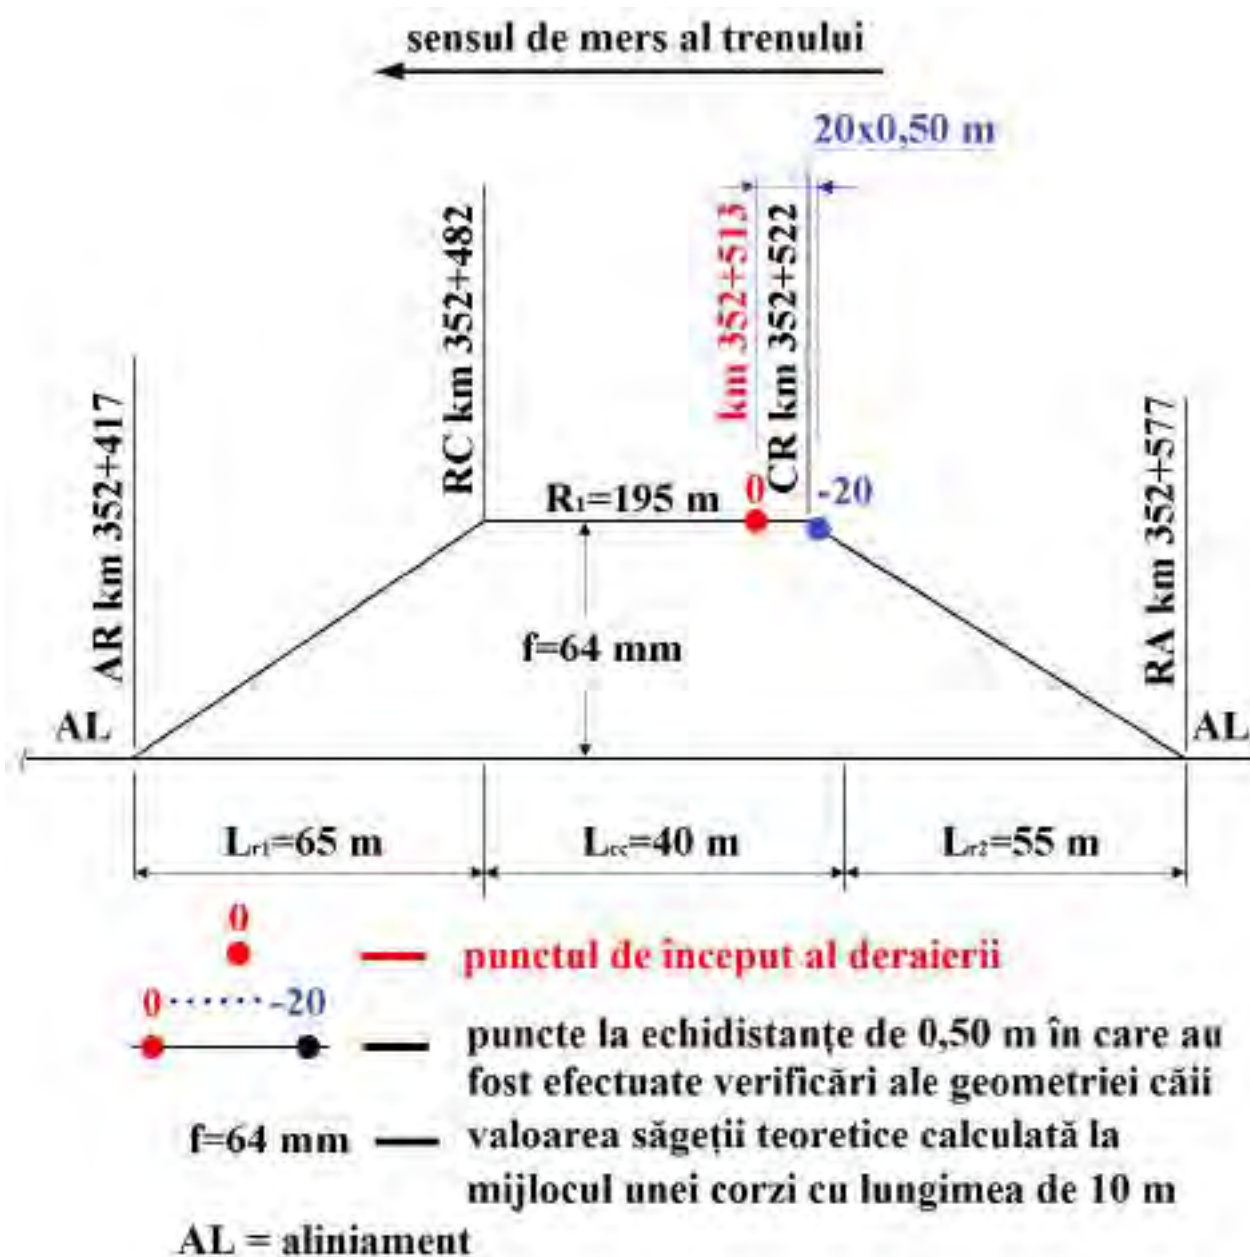
Figura nr.3

- diagrama săgeților teoretice pe zona curbei calculate în raport cu mijlocul corzii cu lungimea de 10 m
