RAPORT DE INVESTIGARE

al incidentului feroviar produs la data de 22.01.2019 în stația Vasiova prin depășirea mărcii de siguranță și talonarea macazului schimbătorului de cale nr.5 de către trenul de marfă nr.69492.

Ediția finală
12 decembrie 2019

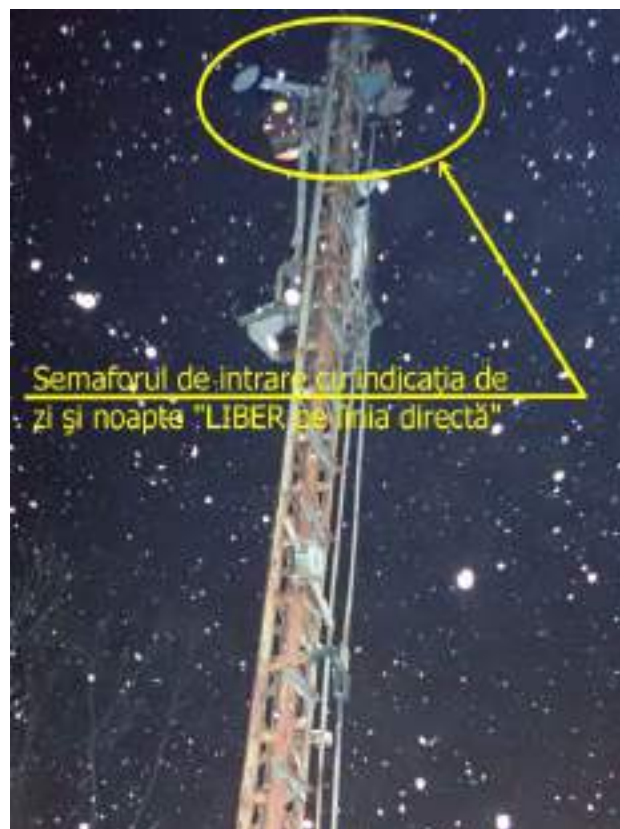
Fig.3 Semafor intrare capăt Y – stația Vasiova

În continuare trenul de marfă nr.69492 a trecut de semaforul de intrare al stației CFR Vasiova care a avut indicația „o unitate luminoasă de culoare verde spre tren (indicație de noapte) și brațul de sus ridicat la 45°, spre dreapta sensului de mers (indicație de zi). **Liber pe linia directă**” (Fig.3), trenul și-a continuat mersul, a trecut prin dreptul clădirii de călători a stației la ora 17.47 cu o viteză cuprinsă între 20 km/h și 29 km/h.

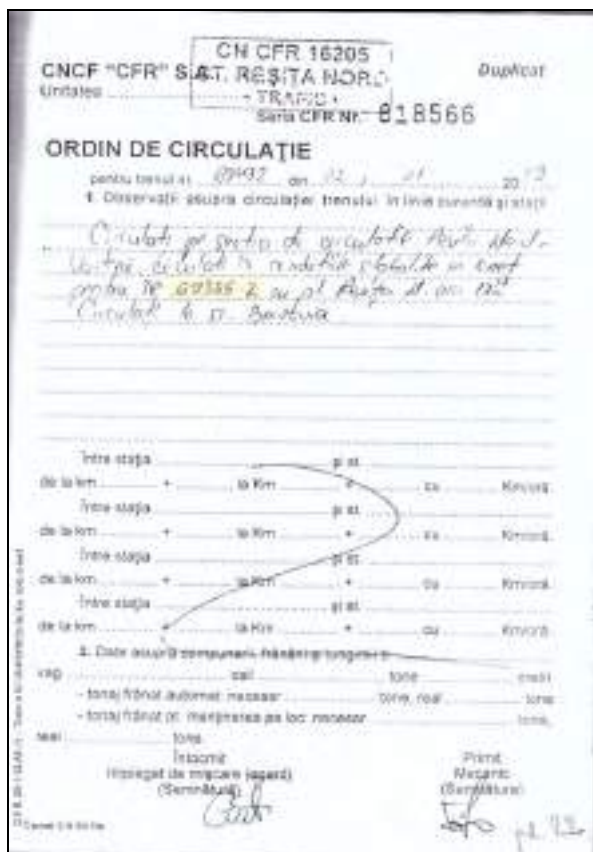
Fig.8 Ordinul de circulație emis de stația CFR Reșița Nord

Mecanicul de locomotivă aflat în conducerea și deservirea locomotivei DHC 943 care a remorcat trenul de marfă nr.69492, a luat la cunoștință de faptul că în ordinal de circulație primit de la stația CFR Reșița Nord a fost consemnat că circulă în condițiile stabilite în livret pentru trenul de marfă nr.69385-2 (Fig.8), unde este menționată oprirea acestui tren în stația CFR Vasiova (Fig.9), nu a luat legătura prin stația radiotelefon cu IDM pentru a obține informații privind circulația trenului prin stație și nici nu a răspuns la apelurile efectuate de către IDM.
