RAPORT DE INVESTIGARE

al accidentului feroviar produs la data de 20.04.2019, în jurul orei 4:40 prin deraierea vagonului nr. 335366515443, din compunerea trenului de marfă nr.89970, pe relația Capu Midia - Constanța Mărfuri, la km 17+573

*Ediție finală
15 ianuarie 2020*

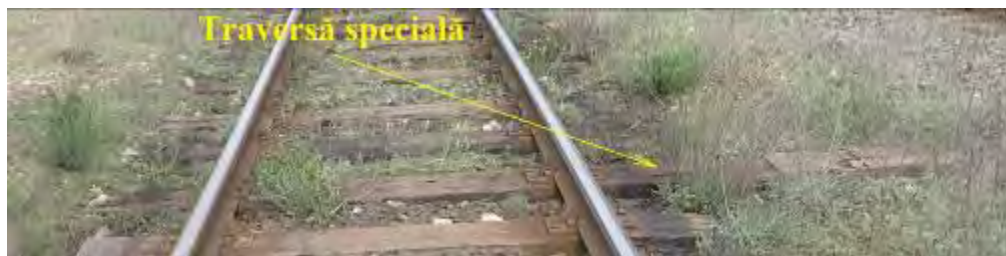
Fig. nr.5

În zona producerii accidentului (figura nr.2), traversele de lemn erau putrede, prezentau crăpături longitudinale la fața superioară, prinderile erau incomplete și inactive(figura nr.3), prisma de piatră spartă era colmatată, existau rosturi cu cupon de șină (figura nr.4) și traverse speciale(figura nr.5) din perioada în care în zonă erau montate aparate de cale, panourile aveau lungime de aproximativ 15m.
