## RAPORT DE INVESTIGARE

al accidentului produs la data de 29.06.2019,  
pe raza de activitatea Sucursalei Regionale de Căi Ferate București,  
în stația CFR București Triaaj  
prin deraierea locomotivei ED-062 ce remorca trenul de marfă nr.83216-1

*Raport de Investigare  
26 iunie 2020*

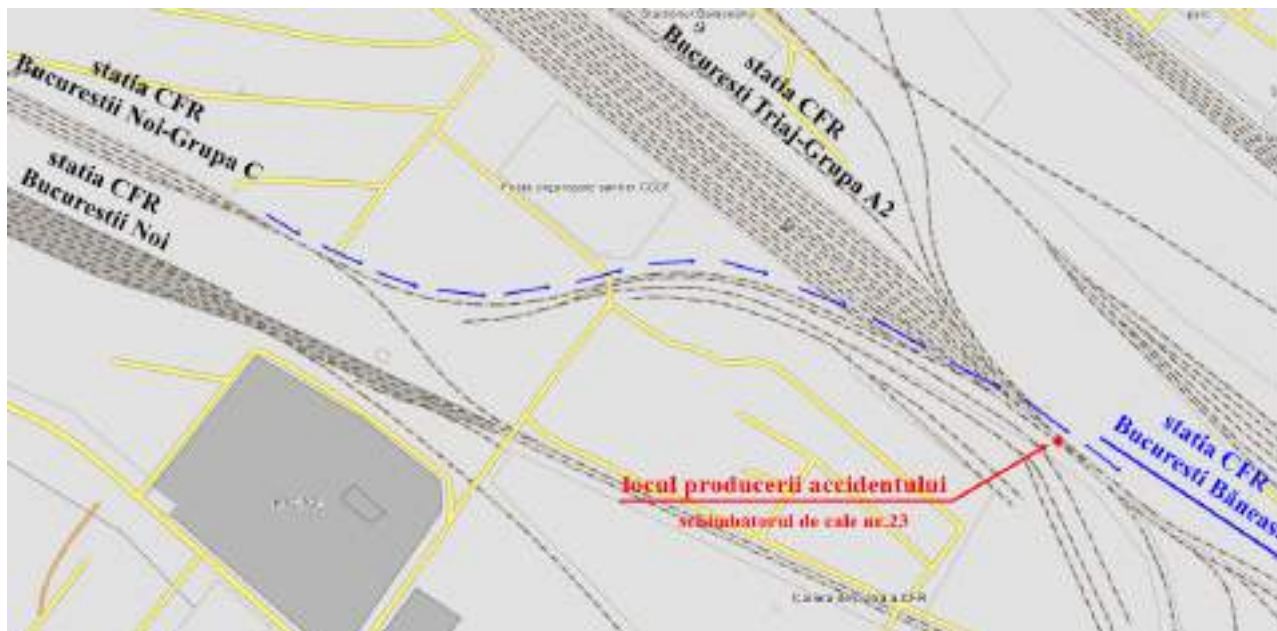
*Fig. nr.1-locul producerii accidentului*

La data de data de 29.06.2019, ora 15:30, pe raza de activitate a Sucursalei Regionale CF București, în stația CFR București Triaj, Post 17, în circulația trenului de marfă nr.83216-1 (aparținând operatorului de transport feroviar SNTFM "CFR Marfă" SA), peste macazul propriu-zis al schimbătorului de cale nr.23, manevrat în poziția „pe abatere” și care a fost atacat pe la vârf, s-a produs deraierea locomotivei ED-062 de prima osie a primului boghiu, în sensul de mers (osia nr.6).

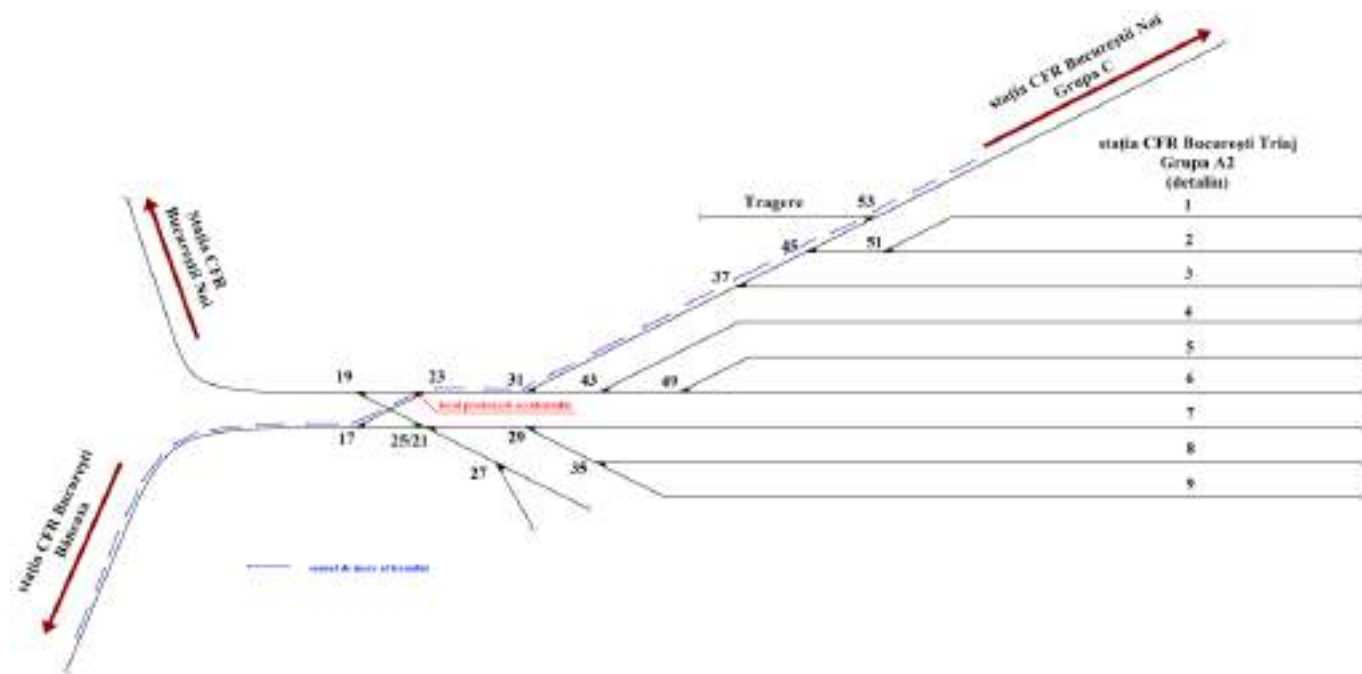
Fig. nr.3 - Parcursul comandat al trenului

Deraierea s-a produs în capătul X al stației București Triaj-Post 17, în cuprinsul schimbătorului de cale nr.23 (atacat pe la vârful), manevrat în poziție „pe abatere”, în zona macazului propriu-zis, la o distanță de 8,35 m de prima joantă a schimbătorului, distanță măsurată de la prima joantă în sensul de mers al trenului.
