## RAPORT DE INVESTIGARE

privind accidentul feroviar produs la data de **29.03.2019**, pe raza de activitate a Sucursalei Regionale de Căi Ferate Brașov în stația CFR Dârste, prin deraierea primului boghiu în sensul de mers al locomotivei electrice nr.91-53-0-477-**268**-3 ce asigura remorcarea trenului de călători nr.12392 aparținând SNTFC „CFR Călători” SA.

*Raport final  
23 martie 2020*

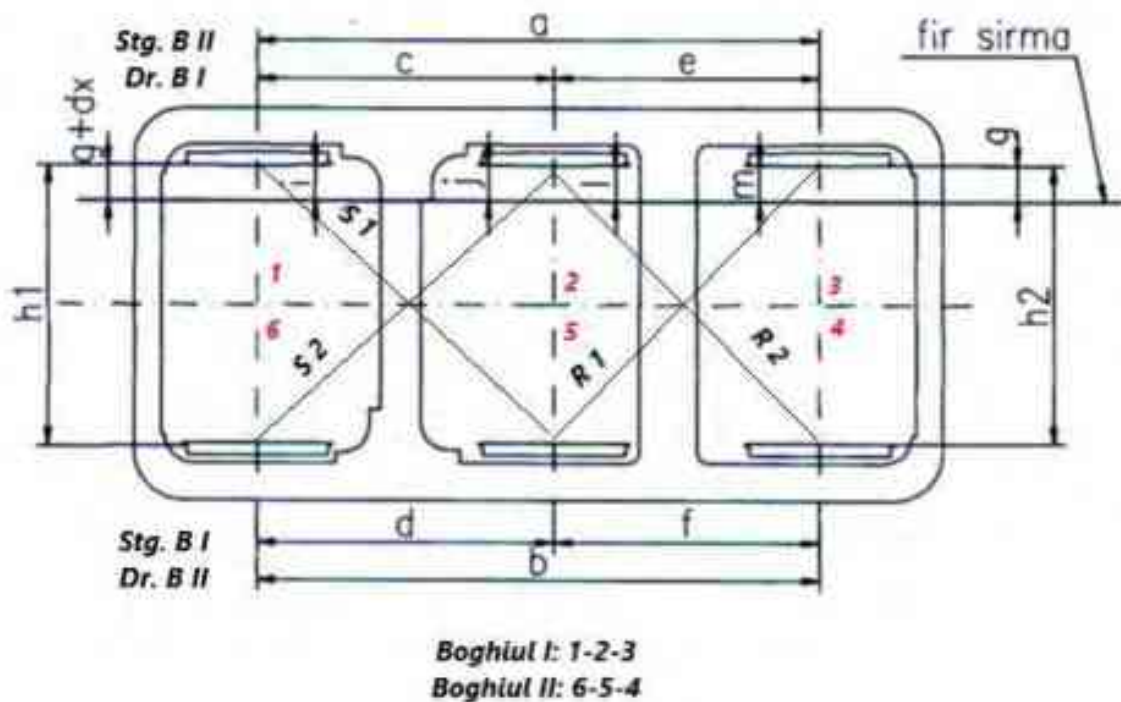
*Figura nr.11*

A fost efectuată verificarea alinierii și a paralelismului osiilor în conformitate cu prevederile din Norma tehnică feroviară aprobată prin OMT nr.366/2008 și s-au măsurat inclusiv diagonalele S1, S2, R1 și R2 – *figura nr.11*. Rezultatele obținute ca urmare a acestor verificări (chiar efectuate după deraiere – *tabelul nr.2* – s-au notat cu roșu valorile care nu au corespuns)), nu au fost de natură să stabilească faptul că alinierea și paralelismul osiilor ar fi putut influența producerea deraierii.

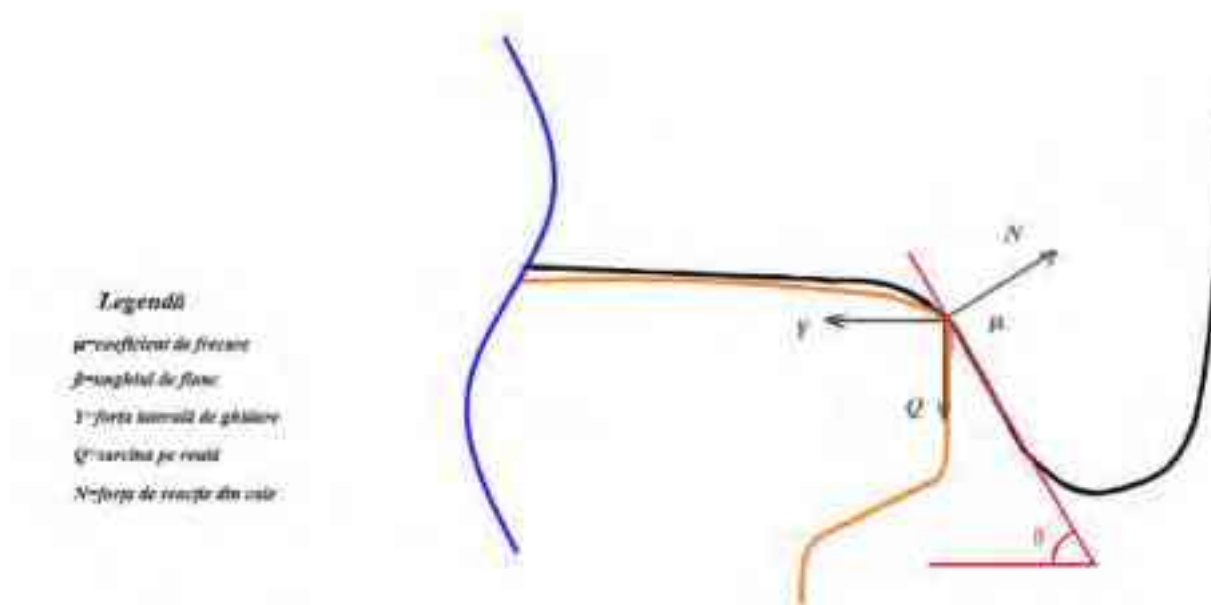
Figura nr.12

Așa cum reiese și din figura nr.12, în cazul bicontactului roții atacante cu șina (suprafața de rulare și flancul activ al buzei roții), în momentul în care forța de ghidare  $Y$  a roții atacante crește peste limita de deraiere (când forța de reacție din cale  $N$  are valoarea „0”), respectiv când valoarea raportului  $Y/Q$  depășește valoarea critică, buza roții se va urca pe flancul interior al șinei, producându-se deraierea. Valoarea acestui raport este determinat de formula lui Nadal, respectiv:
