RAPORT DE INVESTIGARE

**al accidentului feroviar produs la data de 28.12.2020, pe secția de circulație Dorobanțu - Medgidia
PC2 – Romcim Medgidia, în circulația trenului de marfă nr.89170, prin deraierea a două vagoane
din compunerea trenului**

*Ediție finală Raport Investigare
22 decembrie 2021*

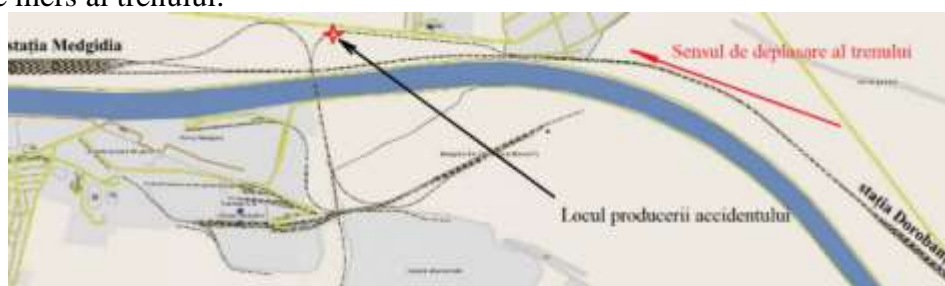
Figura nr.1 Locul producerii accidentului feroviar

Deraierea s-a produs pe linia Dorobanțu – Medgidia PC2, pe o zonă în curbă cu deviație stânga față de sensul de mers al trenului.

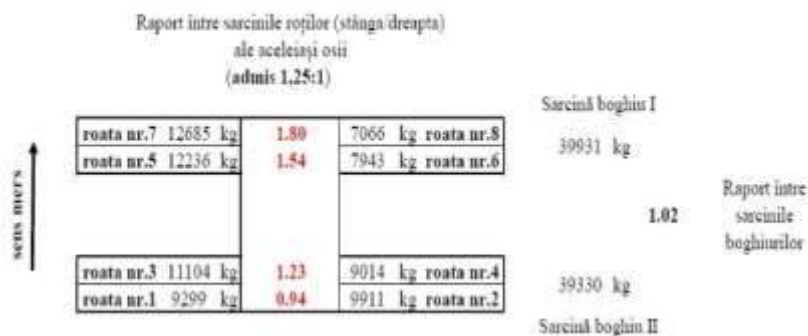
Interpretarea rezultatelor cântării vagonului nr.81536651346-2

Nr. crt.	Nr. osie	Tonaj brut st.	Tonaj brut dr.	Raport	Obs.
1	7-8	12685	7066	1.80	Osie deraiata
2	5-6	12236	7943	1.54	Osie deraiata
3	3-4	11104	9014	1.23	
4	1-2	9299	9911	0.94

- la trecerea vagonului nr.83536651346-2, în zona, km 4+870, roata nr.7 a căzut între firele căii din cauza supralărgirii ecartamentului căii. Acest lucru a fost posibil din cauza defectelor existente în cale și a unei supratonări a roților nr.7 și nr.5 ca urmare a repartizării neuniforme a încărcăturii în vagon. Raportul de repartizare a sarcinilor pe osia 7-8 fiind 1,8 și pe osia 5-6 de 1,54;

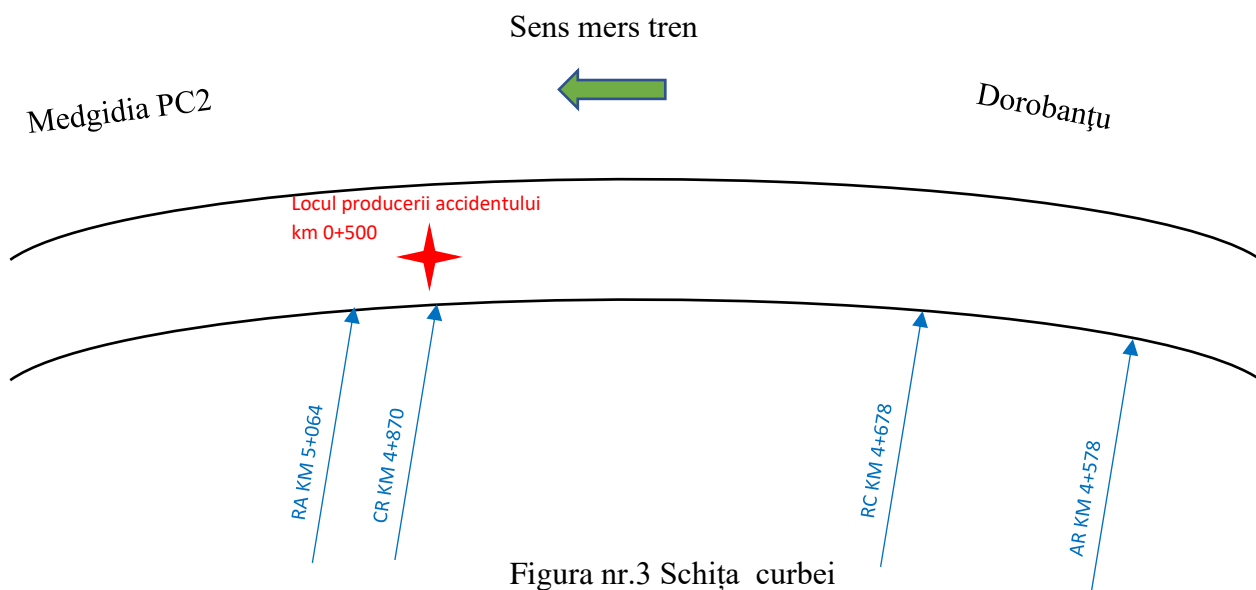
Figura nr.3 Schița curbei

Deraierea s-a produs pe linia Dorobanțu – Medgidia PC2, pe o zonă în curbă cu deviație stânga față de sensul de mers al trenului. Curba pe care s-a produs deraierea are deviație stânga față de sensul de mers al trenului și are următoarele caracteristici:
