RAPORT DE INVESTIGARE

al incidentului feroviar produs la data de 06.03.2020, ora 15:15, pe raza de activitate a Sucursalei Regionale CF Timișoara, în stația CFR Arad, prin executarea parcursului centralizat de ieșire de la linia 1 pentru trenul de călători IR nr.1766 (aparținând operatorului de transport feroviar SNTFC „CFR Călători” SA) în direcția stației CFR Aradu Nou în loc de stația CFR Glogovăț.

Raport final

4.12.2020

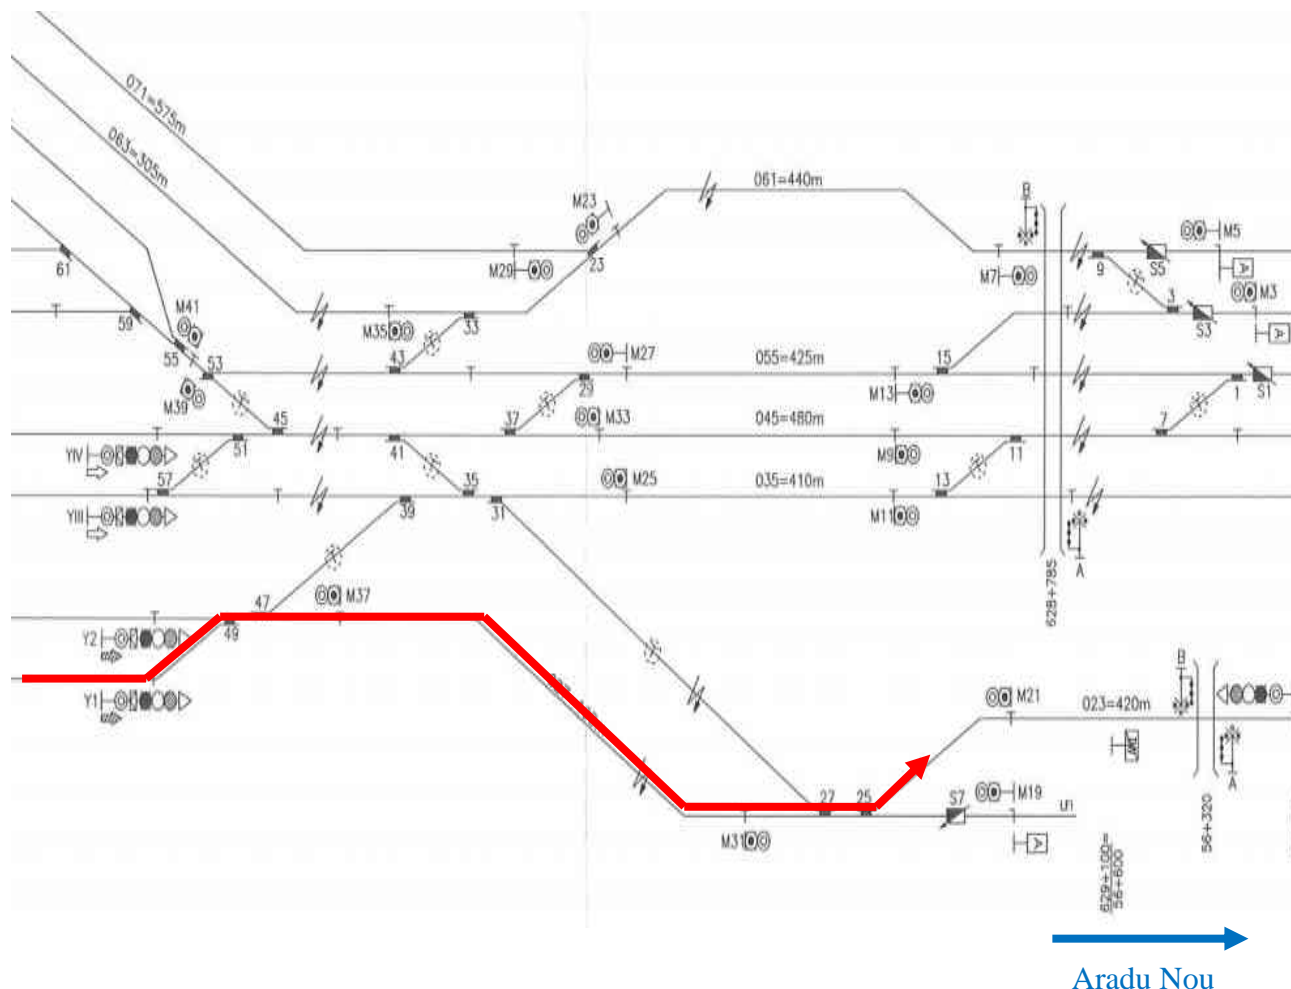
La data de 06.03.2020, ora 15:15, pe raza de activitate a Sucursalei Regionale CF Timișoara, pe secția de circulație Timișoara– Arad (linie simplă, electrificată), în stația CFR Arad, trenul de călători nr.1766, aparținând operatorului de transport feroviar de călători SNTFC „CFR Călători” SA, a fost primit în stația CFR Arad pe un parcurs de intrare efectuat la linia nr.1, urmând să fie expedit de la aceeași linie în direcția Glogovăț. După ce s-a efectuat manevra de rebrusare a locomotivei, IDM dispozitor cap X a executat parcurs centralizat de la linia 1 pentru trenul nr.1766 în direcția Aradu Nou (**fig.2**) în loc de direcția Glogovăț (**fig.3**) cu atacarea macazului nr.47.

- Parcurs de intrare din direcția Aradu Nou la linia 3 peron pentru trenul nr. 2028, urmărind pe monitor gararea lui;
- Parcurs de ieșire de la linia 1 peron pentru trenul nr.1766 în direcția Aradu Nou în loc de direcția Glogovăț, necomunicându-i mecanicului trenului nr.1766 prin stația RER că trenul nr.1766 are parcurs de ieșire și va fi expedit în direcția Glogovăț.
