RAPORT DE INVESTIGARE

privind accidentul feroviar produs la data de 25.01.2020 pe raza de activitate a Sucursalei Regionale CF Timișoara, secția de circulație Simeria - Livezeni, linie dublă electrificată, între halta de mișcare Merișor și stația CFR Bănița, pe firul II de circulație, la km.66+000, prin producerea unui incendiu la locomotiva electrică EA-1012 aflată în remorcarea trenului de marfă nr.80460

*Raport de investigare
22 ianuarie 2021*

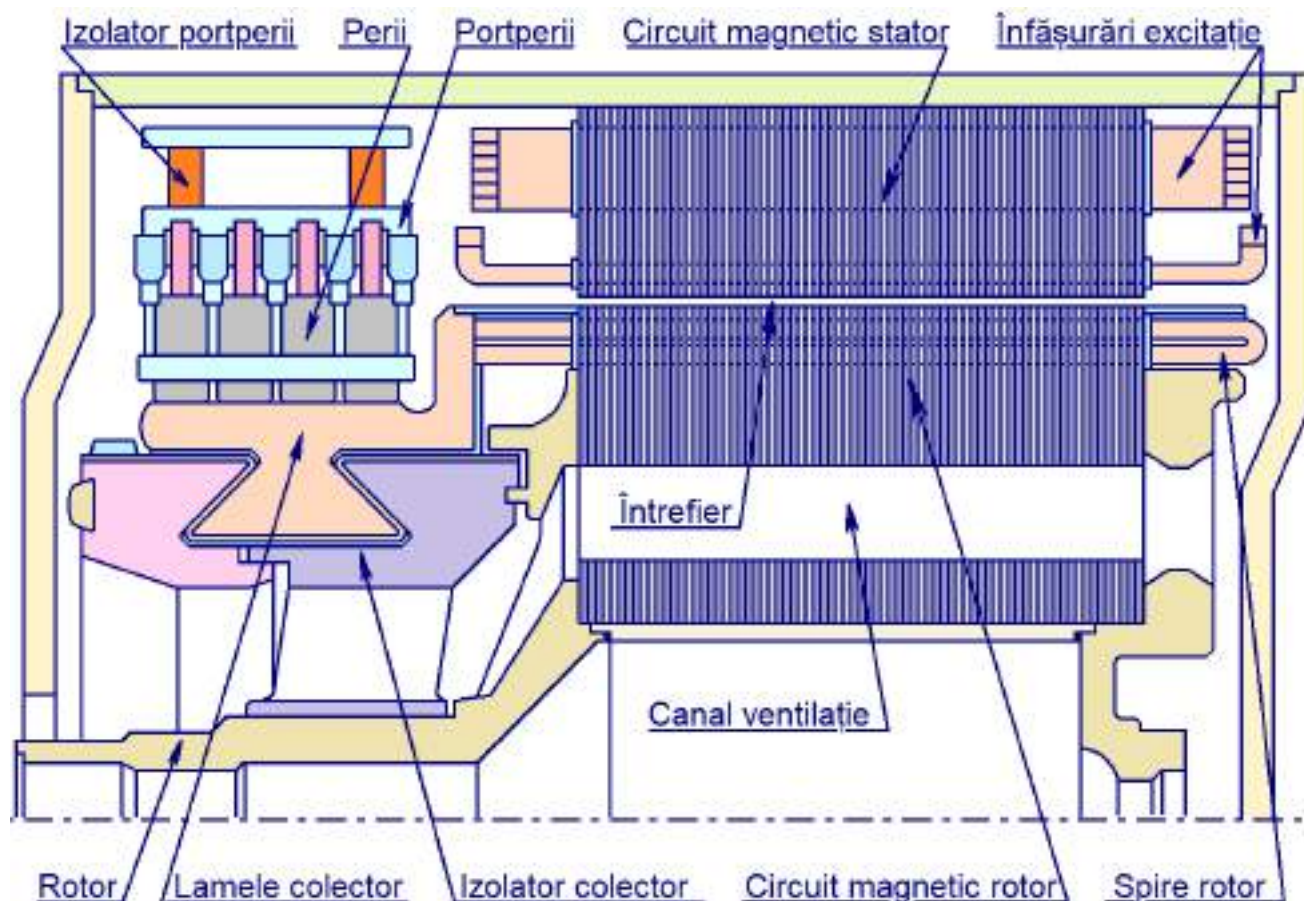
Fig. 11. Schema simplificată a motorului de tracțiune al locomotivei tip 060-EA

Periile din cărbune sunt susținute și poziționate precis pe suprafața colectorului prin intermediul dispozitivelor numite portperii. Portperiile sunt fixate pe coroana portperii a statorului prin intermediul unor dispozitive izolatoare ca în figura nr.11. Izolatorii portperiilor izolează din punct de vedere electric portperiile (care sunt sub tensiune) față de coroana portperii care este conectată la masa motorului de tracțiune.

Încălzirea periilor și portperiilor în timpul funcționării supune izolatorii portperii unor solicitări termice severe, permanente, care în timp duc la îmbătrânirea materialului izolant și la diminuarea calității izolatorului.

În regim de suprasarcină are loc o creștere a temperaturii cu mult peste valorile admise întrucât puterea electrică disipată este proporțională cu pătratul intensității curentului electric.

Depunerea pe suprafața izolatorilor portperii a pulberii de cărbune rezultată prin uzura periilor, produce solicitări electrice suplimentare ce pot avea drept consecință conturnarea acestor izolatori.
