AGENȚIA DE INVESTIGARE FERROVIARĂ ROMÂNĂ - AGIFER

RAPORT DE INVESTIGARE

al incidentului feroviar produs pe raza de activitate a Sucursalei Regionale de Căi Ferate Iași
la data de 26.06.2020, în circulația trenului de marfă nr.80657 aparținând
GRUP FERROVIAR ROMÂN SA, prin depășirea semnalului de ieșire VIII și talonarea
macazului nr.7 din stația CFR Valea Seacă

*Raport Final
03 iunie 2021*

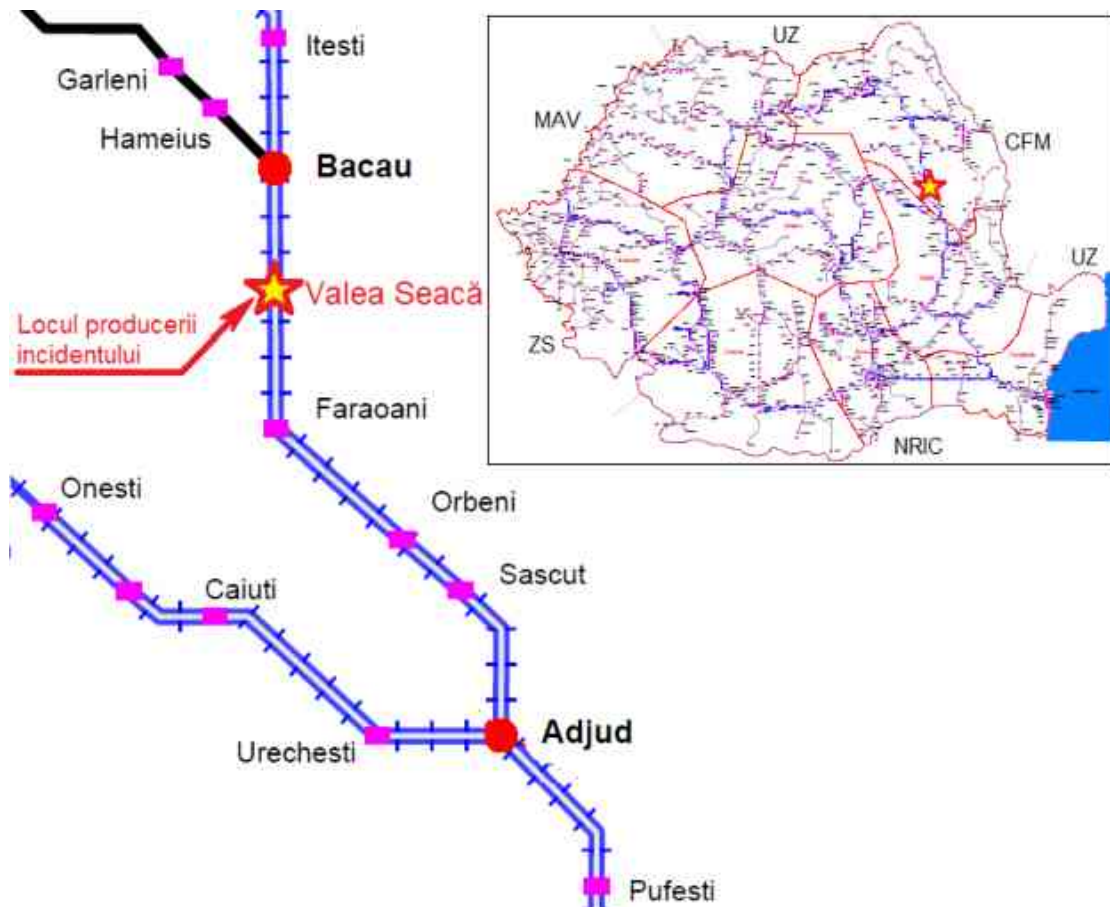
Figura nr.1 – locul producerii incidentului

Locul producerii incidentului este situat pe raza de activitate a Sucursalei Regionale de Căi Ferate Iași, pe secția de circulație Ploiești Sud - Vicșani, linie dublă electrificată (Figura nr.1).
