AGENȚIA DE INVESTIGARE FERROVIARĂ ROMÂNĂ - AGIFER

## RAPORT DE INVESTIGARE

privind accidentul feroviar produs la data de 10.07.2020 între halta de mișcare Fundulea și stația CFR Sărulești în circulația trenului de marfă nr.30688-1, prin deraierea locomotivei DA 010 aflată în stare inactivă în compunerea trenului

*Ediție finală  
07 iulie 2021*

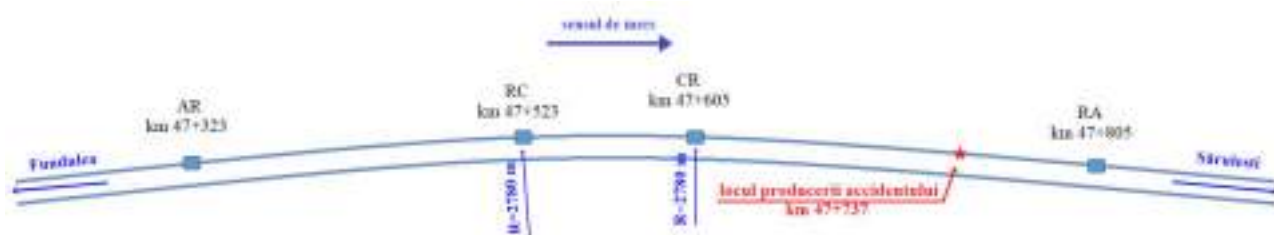
Accidentul s-a produs între Hm Fundulea și stația CFR Sărulești pe firul II, la km.47+737, în cuprinsul curbei de racordare  $L_{r2}$ .

Figura nr.2 – elementele geometrice ale curbei în zona producerii accidentului
