RAPORT DE INVESTIGARE

privind accidentul feroviar produs la data de 23.03.2020, ora 4:00,
pe raza de activitate a Sucursalei Regionale de Căi Ferate Timișoara, secția de circulație Arad – Oradea
(linie dublă, neelectrificată), între stațiile CFR Utvinișu Nou și Sântana, pe firul I de circulație, la km
17+600, în circulația trenului de călători nr.3111, prin producerea unui incendiu la automotorul nr.1017

*Raport de investigare
Ediție finală
22.03.2021*

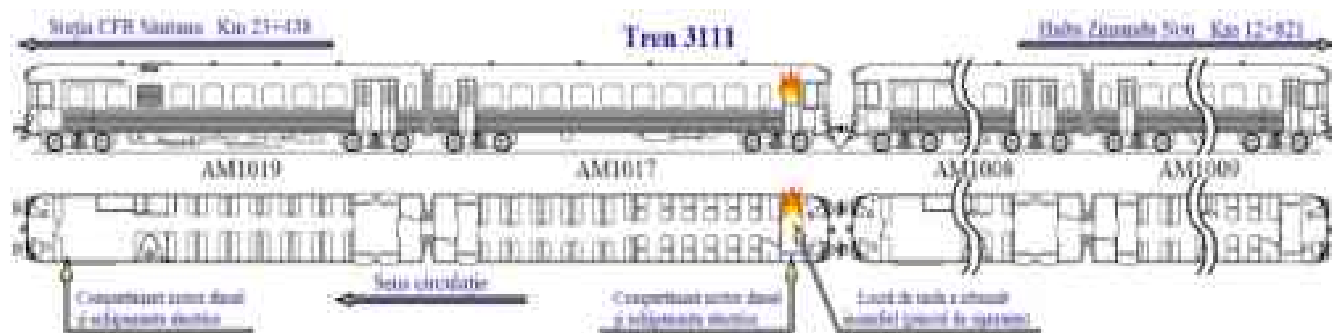
Fig. nr.2 – Așezarea vehiculelor în trenul de călători nr.3111

Trenul de călători nr.3111 a fost (fig. nr.2) compus din cuplurile de automotoare 1019/1017 ca material rulant titular și cuplul de automotoare 1008/1009 ca material rulant multiplă tracțiune. Trenul de călători nr.3111 a avut în compunere 16 osii, 208 tone și o lungime de 92 de metri. Tonajul necesar de frânat al trenului a fost de 144 de tone după livret, real 144 de tone iar tonajul de mână necesar de frânat după livret a fost de 22 de tone, real 60 de tone.
