## **RAPORT DE INVESTIGARE**

al accidentului feroviar produs la data de 13.09.2020,  
pe raza de activitate a Sucursalei Regionale de Căi Ferate București,  
pe parcursul de ieșire din stația CFR București Obor,  
prin deraierea primului vagon din compunerea trenului de călători nr.8023

*Raport de investigare  
07 septembrie 2021*

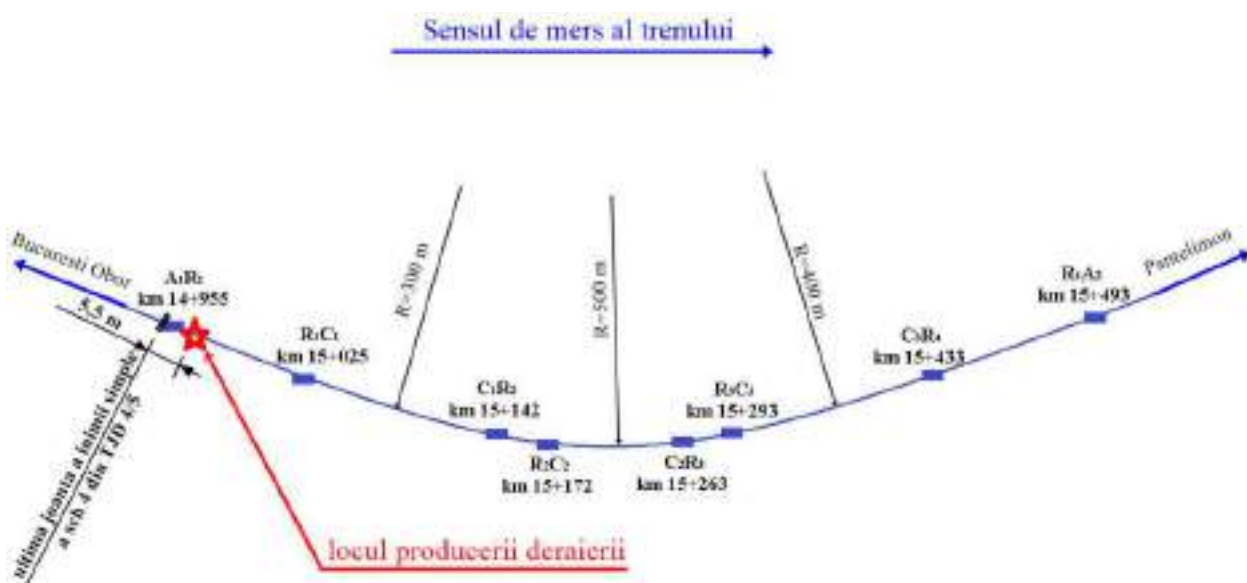
Figura nr.3 – Reprezentarea schematică a curbei pe care s-a produs accidentul feroviar

Punctul în care s-a produs deraierea se află în cuprinsul primei curbe de racordare, la o distanță de 5,50 m de ultima joantă a inimii simple a TJD nr.4/5.

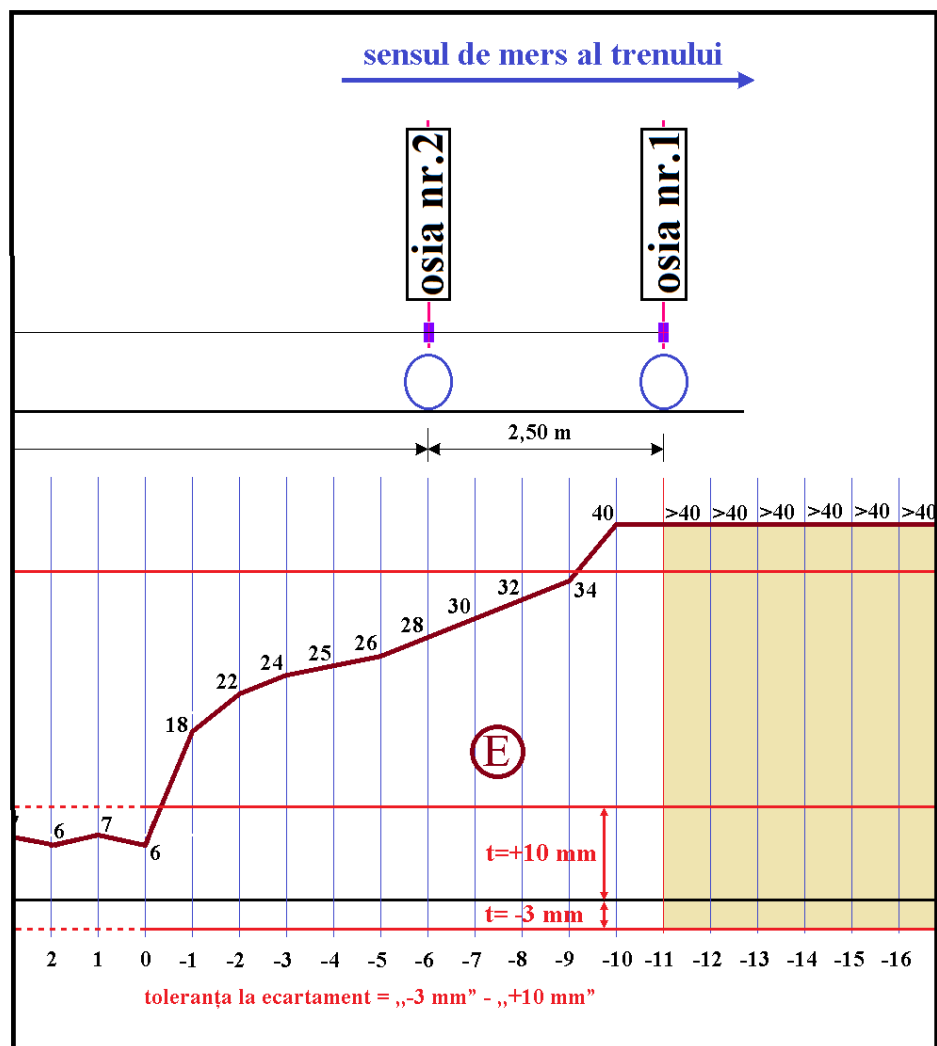
Din punctul „0”, situat în dreptul joantei inimii simple a schimbătorului nr.4 din compunerea TJD nr.4/5, în sensul de mers al trenului, au fost verificate un număr de 25 traverse de lemn (T0, T1, T2, ....T25) și s-au constatat următoarele:

- traversele nr.1 și nr.2 (cele din joanta inimii simple a schimbătorului nr.4) erau corespunzătoare;
- traversele nr.3÷nr.6 erau necorespunzătoare, prinderea era inactivă din cauza stării de degradare a traverselor;
- traversele nr.7 și nr.8 erau corespunzătoare;
- traversele nr.9 și nr.10 erau necorespunzătoare, prinderea era inactivă din cauza stării de degradare a traverselor. **În dreptul traversei nr.10 era poziționat punctul „-11”;**

- traversele nr.11÷nr.22 erau necorespunzătoare, prinderea era inactivă din cauza stării de degradare a traverselor;
- traversa nr.23 era corespunzătoare;
- traversele nr.24 și nr.25 erau necorespunzătoare, prinderea era inactivă din cauza stării de degradare a traverselor.

În urma verificărilor efectuate pe teren de către membrii comisiei de investigare s-a constatat că, traversele de lemn normale de pe zona producerii accidentului prezentau defecte care, conform codurilor de practică, impuneau înlocuirea acestora.

- în zona deraierii și cea premergătoare, dintr-un grup de 25 traverse analizate, au fost constatate un număr de 18 traverse cu defecte (adică un procent de 72,00 %) care impuneau înlocuirea în urgența I, în conformitate cu prevederile art.25, pct.2 din *Instrucția de norme și toleranțe pentru construcția și întreținerea căii - nr.314/1989*, cod de practică utilizat în activitățile de mentenanță a liniilor;
