RAPORT DE INVESTIGARE

al accidentului feroviar produs la data de 08.02.2020,
pe raza de activitate a Sucursalei Regionale de Căi Ferate Brașov,
secția de circulație Sibiu–Vințu de Jos, între haltele de mișcare Săliște și Apoldu de Sus,
prin deraierea de prima osie în sensul de mers a locomotivei EGM 92530640925-9,
din compunerea trenului de călători IR nr.74-1

*Raport de investigare
februarie 2021*

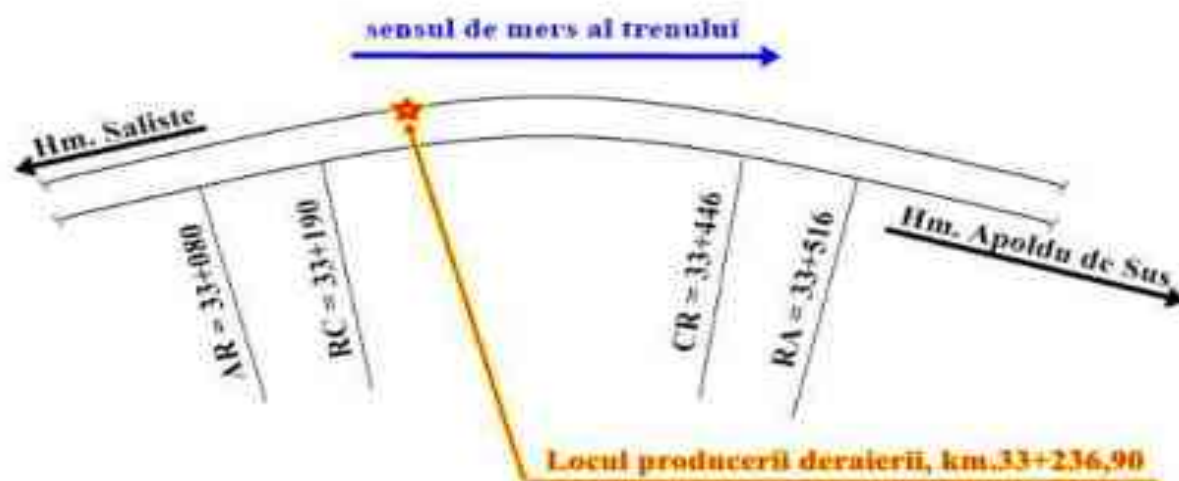
Figura nr.1- punctele caracteristice ale curbei pe care s-a produs accidentul

Între haltele de mișcare Săliște și Apoldu de Sus, la km 33+237, la viteza de 19 km/h (conform înregistrărilor IVMS), în cuprinsul unei zone de traseu în curbă cu deviație dreapta în sensul de mers al trenului și în profil transversal debleu, pe o porțiune de linie cuprinsă în evidența punctelor periculoase între km 33+100 ÷ 33+250, s-a produs deraierea osiei nr.6 a boghiului nr.2 (primul în sensul de mers) de la locomotiva **EGM nr.925**.

Prima urmă de părăsire a suprafeței de rulare a ciupercii șinei a fost constatată la km 33+237, aceasta fiind o urmă de escaladare a flancului activ al ciupercii șinei de pe firul exterior al curbei de către buza bandajului roții atacante, de la locomotiva **EGM nr.925** și rularea acesteia pe fața superioară a ciupercii șinei pe o distanță de 1,20 m, urmată de căderea roții în exteriorul căii de rulare. Concomitent cu căderea acestei roți s-a produs și căderea roții corespondente (din partea dreaptă) între firele căii.

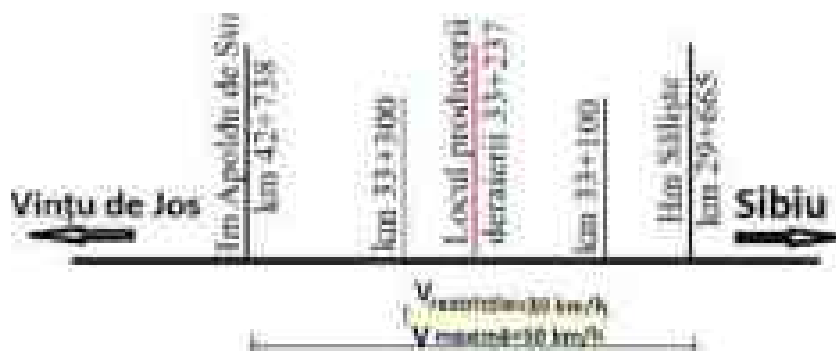
Figura nr. 4- viteza de circulație între haltele de mișcare Săliște - Apoldu de Sus

De la data de 06.01.2020, pe porțiunea de linie cuprinsă între km 33+100÷33+300 (în acest interval este inclusă și zona în care s-a produs accidentul feroviar) viteza trenurilor de călători a fost restricționată la 30 km/h din cauza stării tehnice necorespunzătoare a unora dintre elementele constructive ale suprastructurii feroviare.

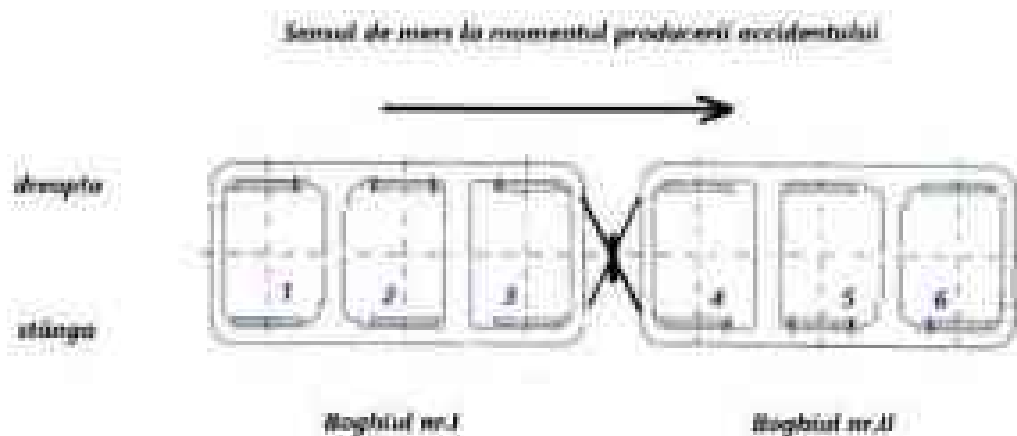
Figura nr.5

Locomotiva **EGM nr.925** a fost modernizată, utilizându-se aceleași boghiuri și formulă a osiilor (Co-Co) ca la locomotiva diesel electrică DA de 2100 CP – *Figura nr.5*.

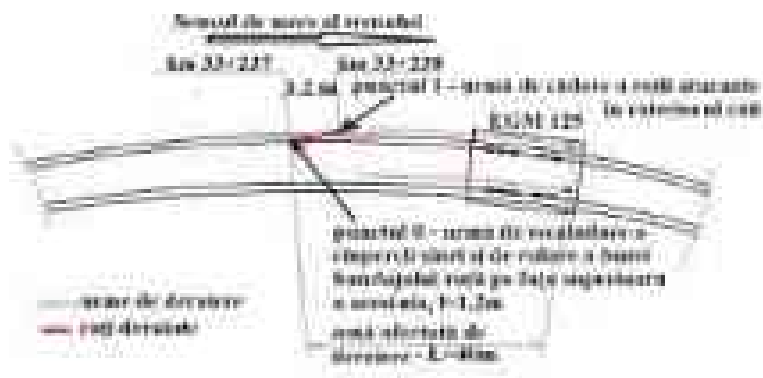
Figura nr.6

Locomotiva a circulat cu prima osie deraiată pe o distanță de aproximativ 40 m.

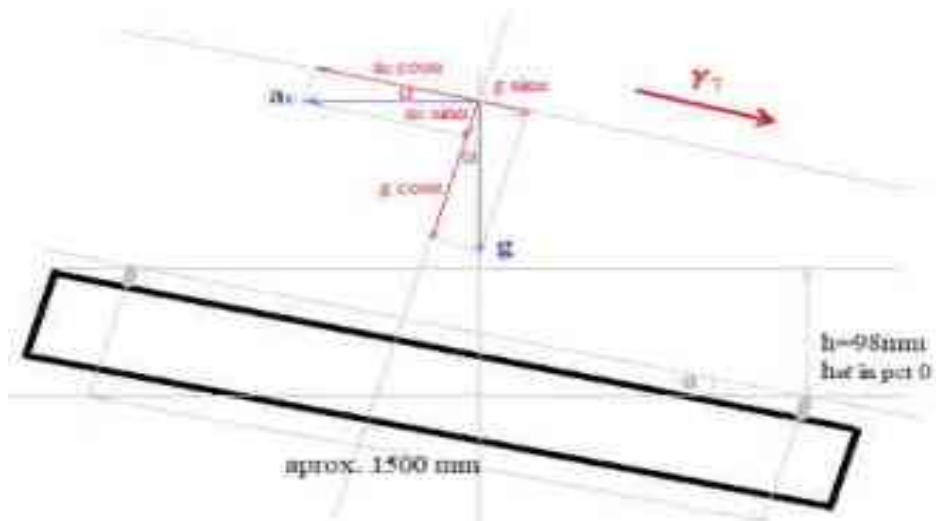
Reprezentarea grafică a accelerațiilor în punctul 0:

Având în vedere că, în momentul deraierii, viteza de circulație a trenului a fost de 19 km/h și raza efectivă calculată în acest punct a fost de 156 m, se poate calcula accelerația centrifugă în punctul „0”:

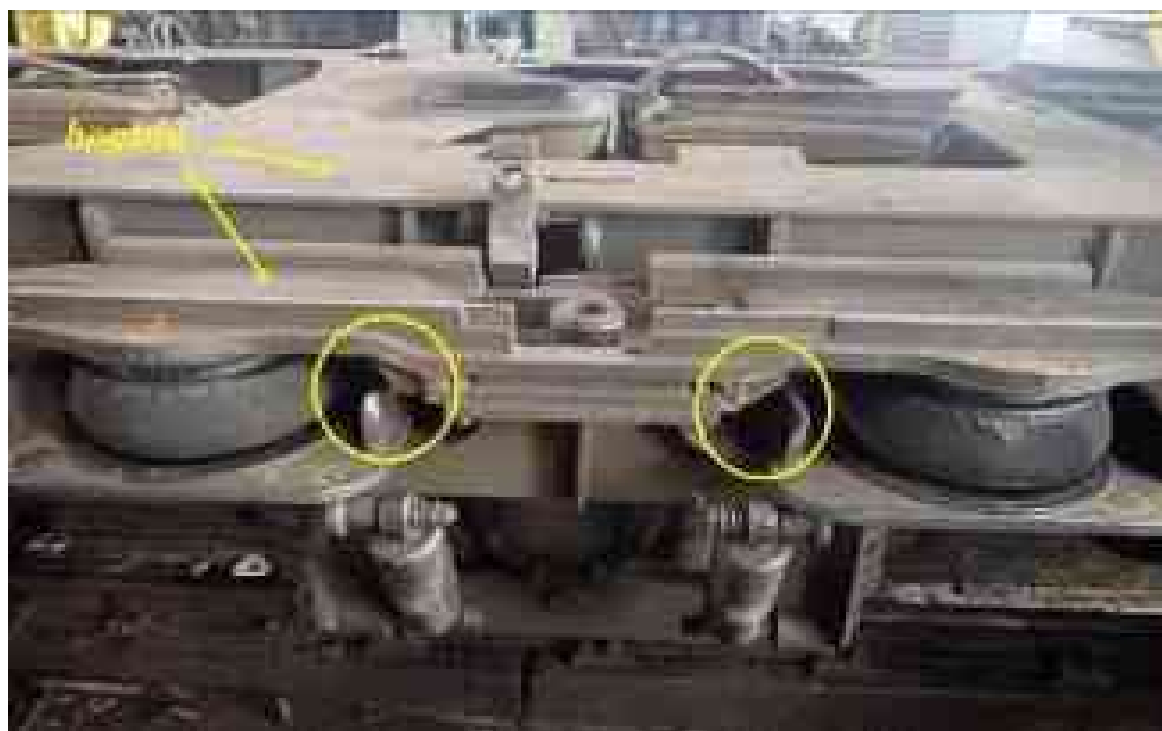
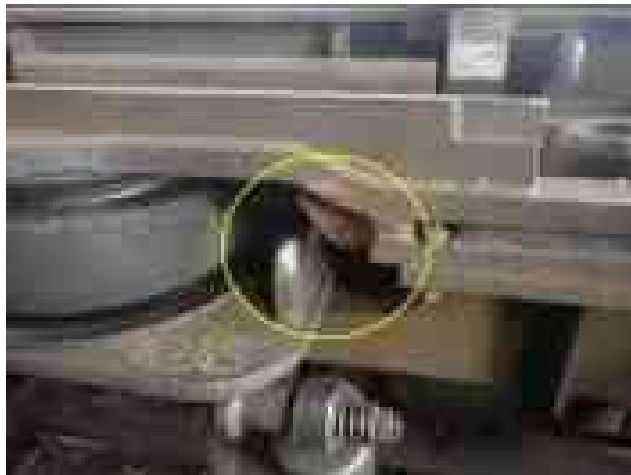
- între cele două elemente de cauciuc, pe placa superioară de susținere a acestora, există două întărituri sudate la capete, cu cordon de sudură veche – *foto nr.14,15,16*;

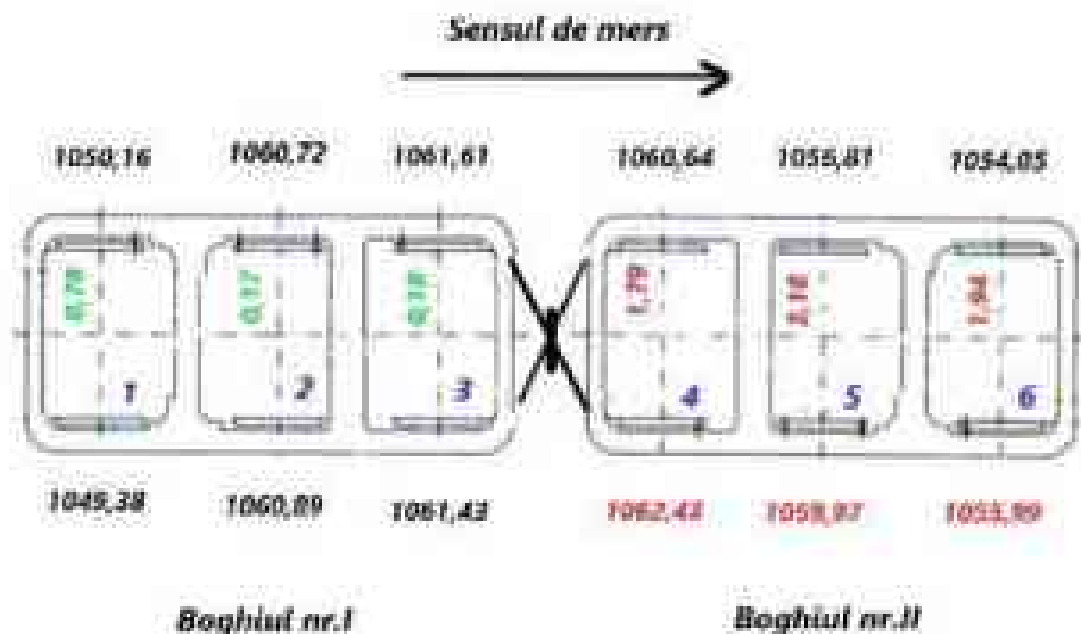
Figura nr.8

Conform tabelului de mai sus, diferența dintre diametrele cercurilor de rulare ale roților aceleiași osii, nu se încadrează în prevederile Instrucției nr.931/1986, TABELUL 1, pct.26.1, subpunct 5 (în exploatare), la toate osiile boghiului nr.II, primul în sensul de mers - *figura nr.8*. Menționăm faptul că, aceleași prevederi din Instrucția nr.931 se regăsesc și în Îndrumătorul de exploatare LDE 2100 CP - 2006, aprobat de AFER, locomotiva tip EGM utilizând aceleași boghiuri ca și locomotiva tip LDE (v. cap.C.2.3.3).

Menționăm faptul că, așa cum reiese din *Tabelul nr.1 Figura nr.8*, toate osiile boghiului nr.II, primul în sensul de mers, aveau valorile diferențelor între diametrele cercurilor de rulare ale roților peste limita admisă, ce impuneau viteze unghiulare diferite, fapt ce a creat decalaje mari între punctele de contact ale roților și creșteri ale unghiurilor de atac. În cazul investigat, unghiurile de atac au fost pozitive, diametrele de pe partea stângă a sensului de mers fiind mai mici decât cele de pe partea dreaptă – *Figura nr.8*.
