## RAPORT DE INVESTIGARE

al incidentului feroviar produs pe raza de activitate a Sucursalei Regionale de Căi Ferate Brașov în circulația trenului de călători **IR nr.1645** din data de **05.04.2020**, aparținând SNTFC „CFR Călători” SA, remorcat cu locomotiva electrică **EA nr.112**, între Haltele de mișcare CFR **Lunca Bradului** și **Răstolița**

*Raport final*  
23 septembrie 2020

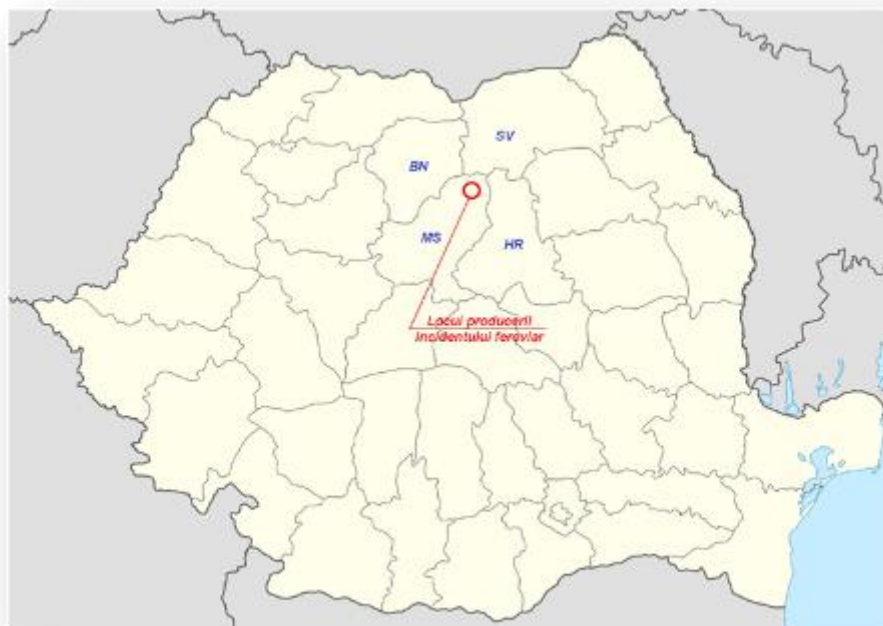
Fig.1 – Locul producerii incidentului

Locul producerii incidentului este situat pe raza de activitate a Sucursalei Regionale de Căi Ferate Brașov, pe secția de circulație Siculeni - Deda, linie simplă electrificată (*Fig.1 și 2*).
