## RAPORT DE INVESTIGARE

al accidentului produs la data de 02.02.2020,  
pe raza de activitatea Sucursalei Regionale de Căi Ferate București,  
în stația CFR București Triaj, Post 17,  
prin deraierea locomotivei LE-MA 014 ce a remorcat trenul de marfă nr.30616-1

*Raport Investigare  
27 ianuarie 2021*

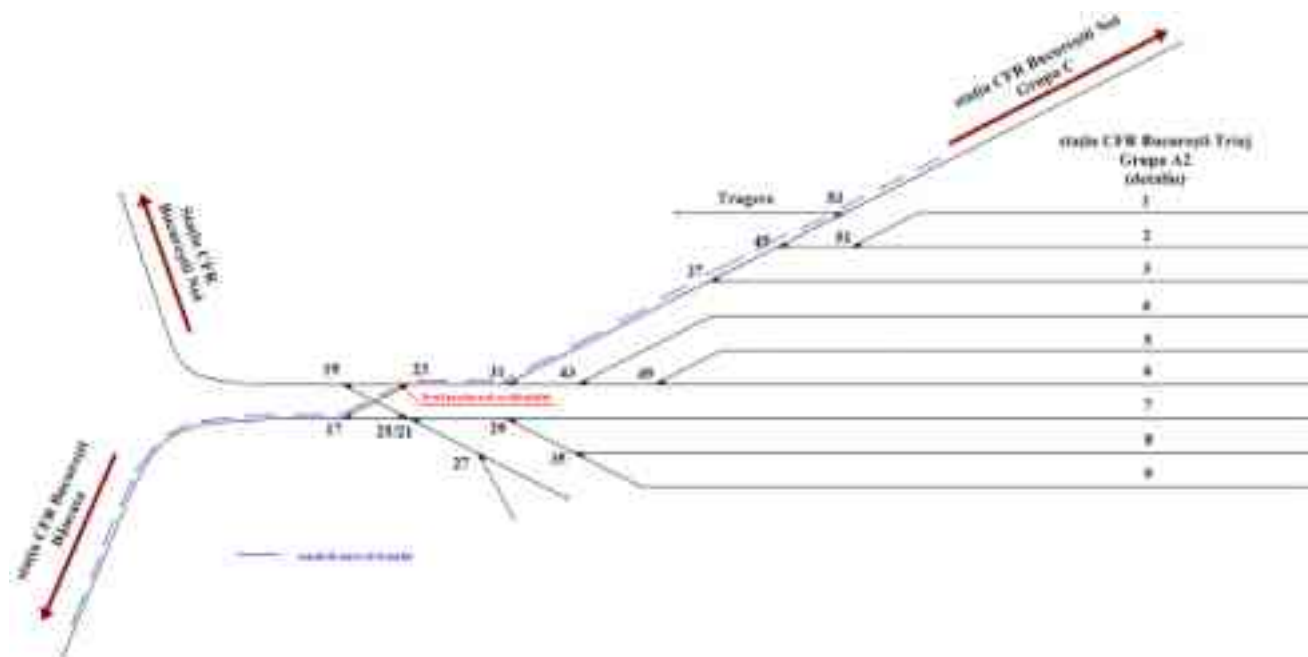
Accidentul s-a produs în stația CFR București Triaj, ~~Post 17~~, pe zona șinelor de legătură din cuprinsul schimbătorului de cale nr.23. Schimbătorul de cale nr.23 face parte din breteaua combinată nr.23-17-21/25-19 și era manevrat în poziție „pe abatere” pentru a permite trecerea trenului prin diagonala 23-17 din bretea, spre stația CFR București Băneasa.

Deraierea s-a produs în zona joantei prin care se realizează legătura între acul curb și șina de legătură de pe firul exterior al curbei, prin escaladarea flancului activ al ciupercii șinei de legătură de pe firul exterior al curbei schimbătorului de cale de către roata atacantă din partea dreaptă a primei osii în sensul de mers al trenului (osia nr.6 a locomotivei).
