RAPORT DE INVESTIGARE

al accidentului produs la data de 24.01.2020,
pe raza de activitatea Sucursalei Regionale de Căi Ferate București, în stația CFR București Triaj,
Post 17, prin deraierea locomotivei LE-MA 014 ce remorca trenul de marfă nr.30744

*Raport investigare
Ediție Finală
Ianuarie 2021*

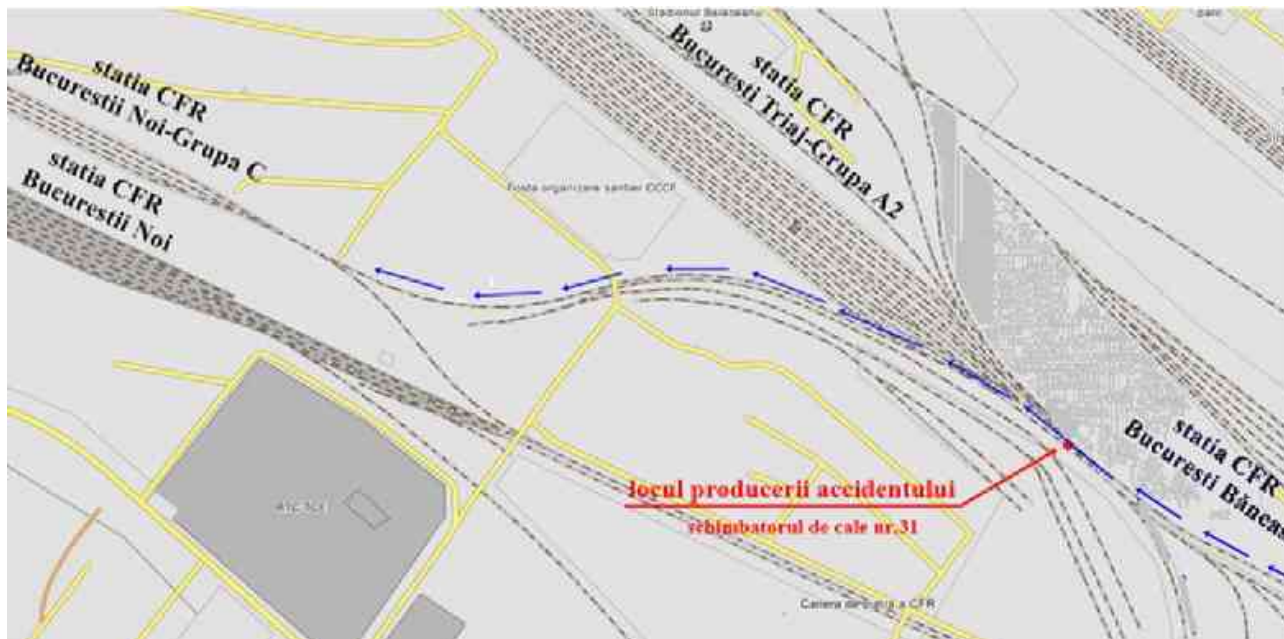
Fig. nr.1 - Locul producerii accidentului feroviar

La data de data de 24.01.2020, ora 19:05, pe raza de activitate a Sucursalei Regionale CF București, în stația CFR București Triaj, Post 17, în circulația trenului de marfă nr.30744 (aparținând operatorului de transport feroviar DB Cargo România SRL), peste macazul propriu-zis al schimbătorului de cale nr.31, manevrat în poziția „pe abatere” și care a fost atacat pe la vârful, s-a produs deraierea locomotivei LE-MA 014 de osia nr.6, prima în sensul de mers al trenului.

În urma producerii acestui accident feroviar nu au existat pierderi de vieți omenești sau persoane rănite, înregistrându-se doar deteriorarea suprafețelor de rulare ale roților osiei deraiată a locomotivei LE-MA 014.

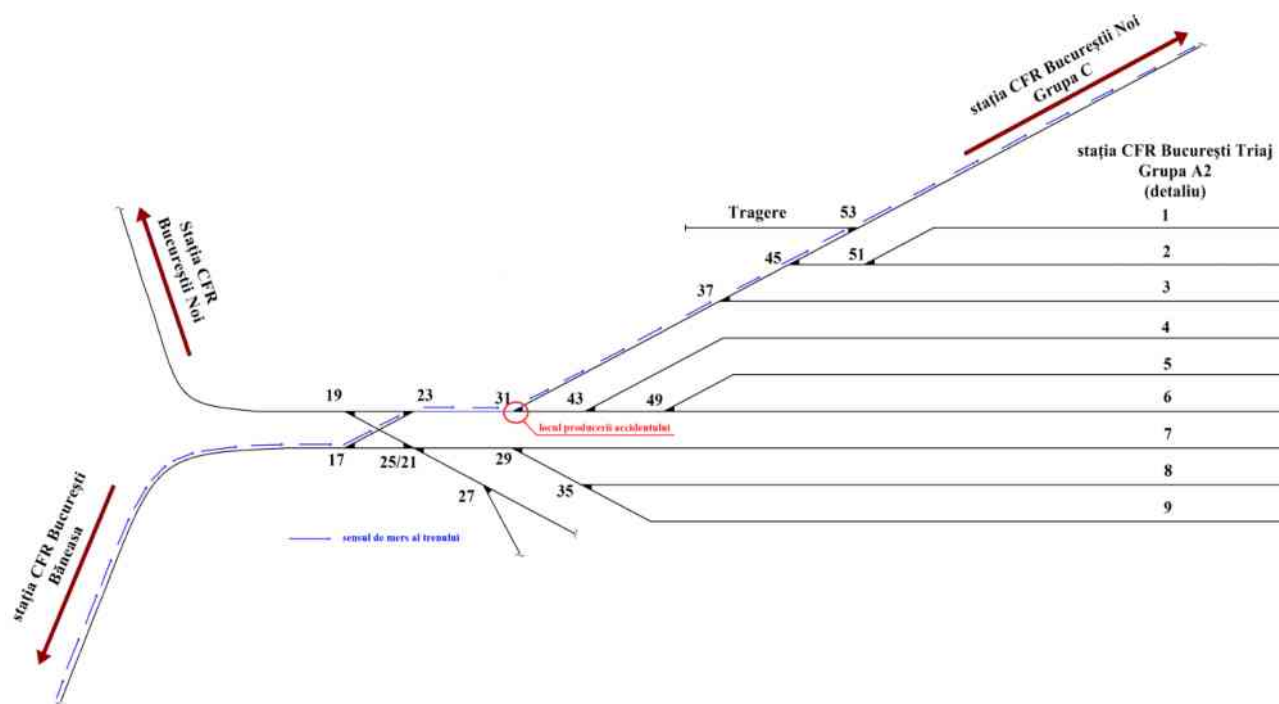
Fig. nr.3 - Locul producerii accidentului feroviar

Deraierea s-a produs în capătul X al stației București Triaj-Post 17, în cuprinsul schimbătorului de cale nr.31 (atacat pe la vârful), manevrat în poziție „pe abatere”, în zona macazului propriu-zis, la o distanță de 9,60 m de prima joantă a schimbătorului, distanță măsurată de la prima joantă în sensul de mers al trenului.
