RAPORT DE INVESTIGARE

*al accidentului feroviar produs la data de **22.09.2020**, pe raza de activitate a Sucursalei Regionale CF București, secția de circulație Chiajna – Videle, între stația CFR Grădinari și halta de mișcare Vadu Lat, prin producerea unui incendiu la locomotiva DHC 746, care remorca trenul de marfă nr.34304-1.*

*Ediție finală
01 septembrie 2021*

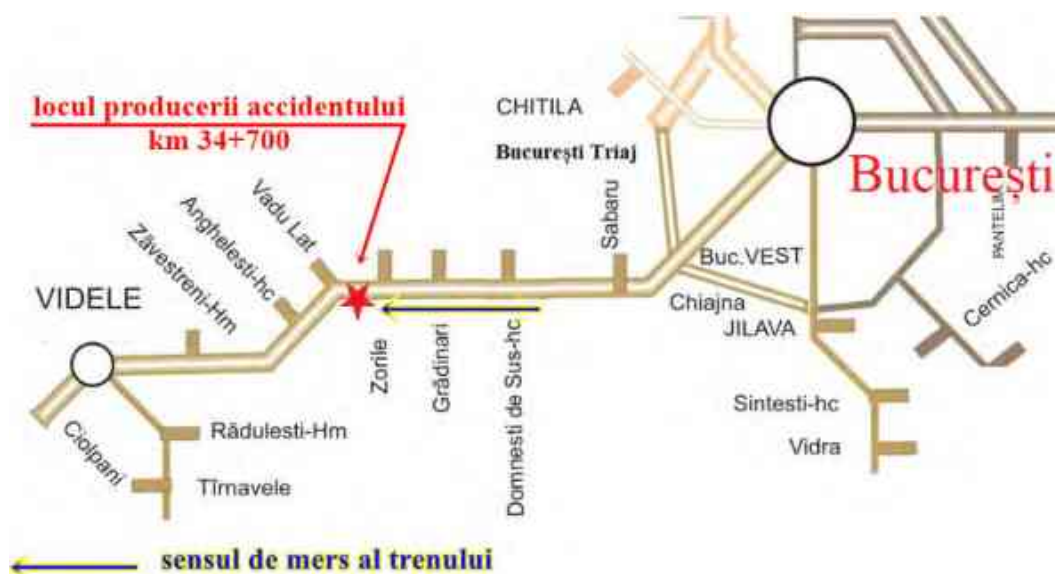
Figura nr.1 Locul producerii accidentului feroviar

După trecerea trenului de semnalul prevestitor al haltei de mișcare Vadu Lat, personalul de locomotivă a simțit miros de fum și a luat măsuri de frânare de urgență a trenului. După oprirea trenului, personalul de locomotivă a observat flăcări, a părăsit de urgență cabina locomotivei și a avizat IDM din halta de mișcare Vadu Lat privind declanșarea incendiului la locomotivă, acesta solicitând intervenția pompierilor militari.
