RAPORT DE INVESTIGARE

al incidentului feroviar produs la data de 23.09.2020 în halta de mișcare Gura Motrului prin depășirea de către trenul de marfă nr.20914 a semnalului luminos de ramificație YRT.

TIP EVENIMENT	Incident — (art. 8, pct.1.7)
DATA ȘI ORA	23.09.2020, ora 11:15
LOCAȚIA	Hm Gura Motrului
OPERATOR DE TRANSPORT	Cargo Trans Vagon SA
INFRASTRUCTURA	SC CF “CFR” SA
ACTIVITATE	Circulație
CONSECINȚĂ ASUPRA PERSOANELOR	FĂRĂ
TIP RAPORT	FINAL
DATA DIFUZĂRII	13 septembrie 2020

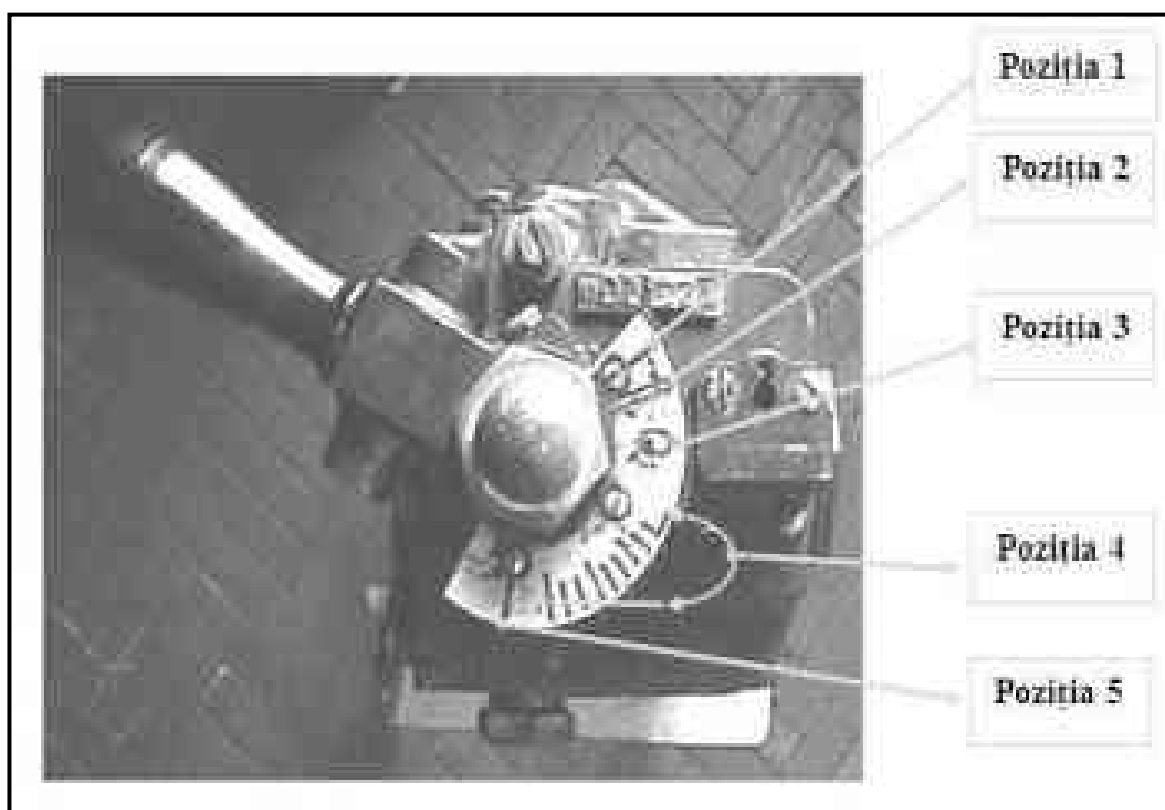
Fig. 4 Pozițiile robinetului mecanicului al frânei automate KD2

Locomotiva electrică de 5100 KW tip Co-Co, seria 060-EA la instalația frânei automate pentru efectuarea operației de frânare a trenului se utilizează robinetul mecanic tip KD2 (Fig. 4)

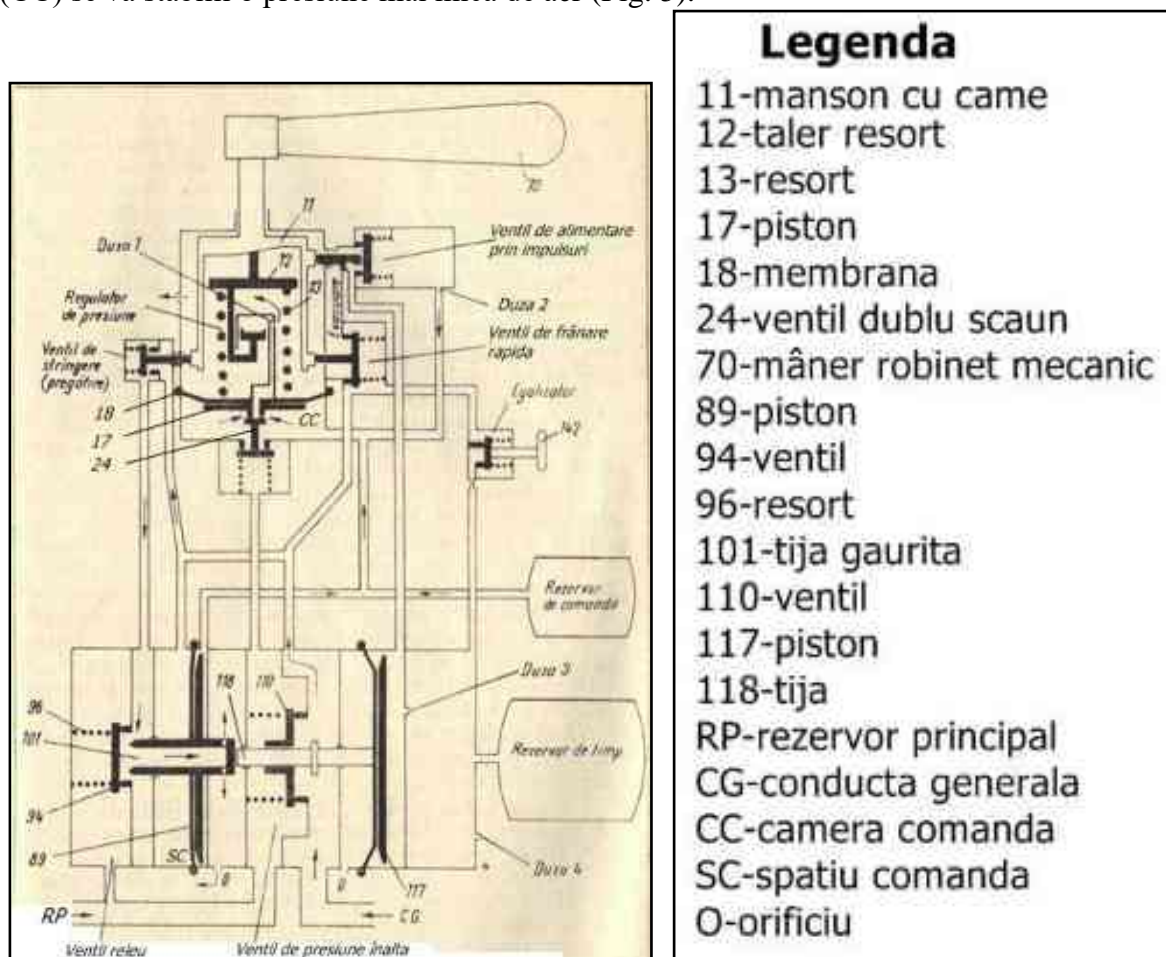
Fig. 5 Schema robinetului mecanicului al frânei automate KD2 în poziția IV – frânare ordinară de serviciu

Până la această poziție a mânerului robinetului KD2 (în cazul nostru era de 1L și 6 dinți) nu se realiza nici un fel de frânare ordinară de serviciu deoarece tensiunea resortului 13 (Fig. 5) era prea mare față de valoarea presiunii aerului din CG mai mică de 4 bari.

a realizat nici un fel de frânare ordinară deoarece tensiunea resortului 13 (Fig. 5) era prea mare față de valoarea presiunii aerului din CG mai mică de 4 bari. În cazul în care presiunea aerului în rezervorul principal de aer al locomotivei și conducta generală a fost de 3,5 bari nu se producea nici o frânare a trenului chiar dacă mecanicul de locomotivă manipula robinetul mecanic al frânei automate KD2 în poziția de frânare totală (poziția IV – 1L și 8 dinți).

La manipularea robinetului mecanic al frânei automate KD2 în poziția de frânare rapidă (poziția V) aerul din conducta generală (presiune sub 4 bari) a fost evacuat în totalitate prin deschiderea ventilului de frânare rapidă (Fig. 5) care a pus în legătură aerul din conducta generală a trenului cu atmosfera astfel presiunea aerului din CG a scăzut la 0 (zero).
