RAPORT DE INVESTIGARE

al incidentului feroviar produs la data de 27.02.2020 în halta de mișcare Plaiul Vulcănești prin punerea în mișcare a trenului de marfă nr.80510-1 și depășirea mărcii de siguranță dintre liniile nr.2 și 3 de către locomotiva DA 1627 și primul vagon din compunerea trenului.

TIP EVENIMENT	Incident – art.8, pct. 1.7
DATA ȘI ORA	27.02.2020, ora 02:00
LOCAȚIA	Halta de mișcare Plaiul Vulcănești
OPERATOR DE TRANSPORT	SC GRUP FERROVIAR ROMÂN SA
INFRASTRUCTURA	CNCF „CFR” SA
ACTIVITATE	Circulație
CONSECINȚĂ ASUPRA PERSOANELOR	FĂRĂ
TIP RAPORT	FINAL
DATA DIFUZĂRII	05 februarie 2021

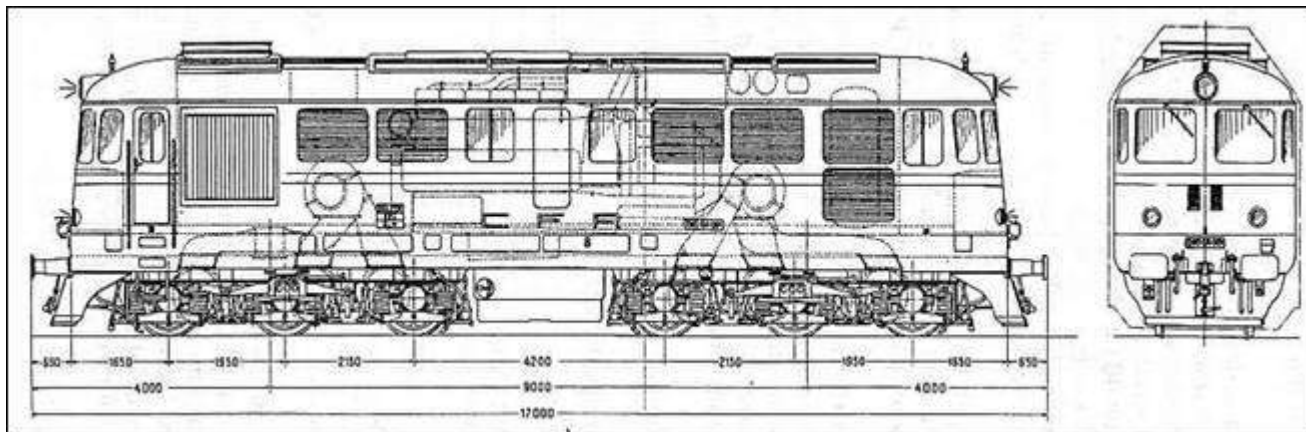
Caracteristicile tehnice ale locomotivei electrice DA 1627 sunt următoarele:

- locomotiva DA 1627 este de tip LDE 2100 CP și are numărul RO GFR 90 53 060-1627-8;
- ecartament - 1 435 mm;
- lungimea între fețele tamponelor - 17 000 mm;
- distanța între osiile extreme - 12 400 mm;
- distanța între pivoții boghiurilor - 9 000 mm;
- înălțimea maximă a locomotivei - 4 272 mm;
- lățimea maximă a locomotivei - 3 000 mm;
- diametrul cercului de rulare al bandajului în stare nouă - 1 100 mm;
- greutatea maximă în serviciu (complet alimentată) - 116,2 t;
- sarcina maximă pe osie - 19,36 t;
- viteza maximă în regim ușor - 100 km/h;
- tipul motorului diesel - 12-LDA-28;
- tipul turbosuflantei - LAG 46-20;
- transmisia - electrica curent continuu;
- frâna automată - tip KD2;
- frâna directă - tip Fd1.
